Hospital Regional de São Luís de Montes Belos – Dr. Geraldo Landó

Relatório Técnico Mensal (setembro de 2.020)

CONTRATO DE GESTÃO 50/2020 - SES

Unidade gerenciada: Hospital Regional de Montes Belos – Dr. Geraldo Landó

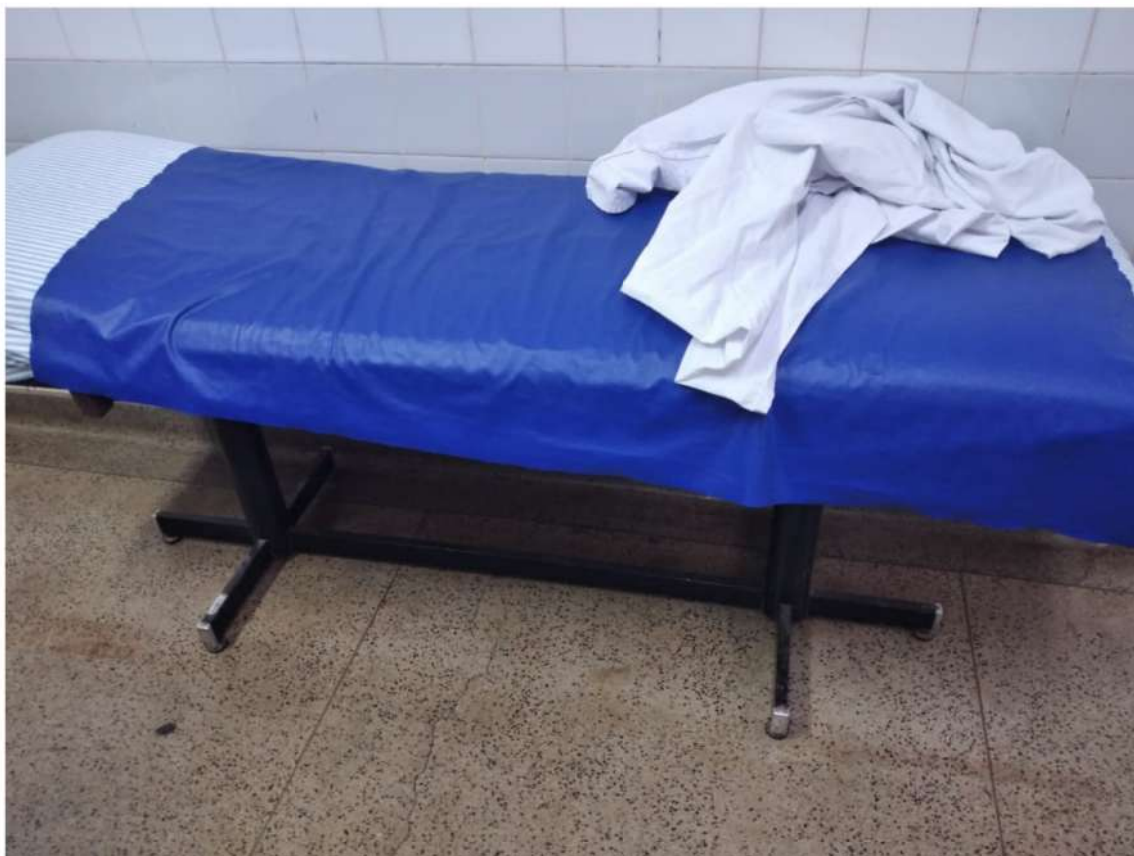
A maca da sala de emergência era fixa – i.e., não possuía rodas para realizar transporte. Assim, no advento da necessidade de realização de exames complementares (ou deslocamento para setor de internação), era necessário que o paciente fosse, antes, colocado em outra maca. Trata-se, como se sabe, de prática fortemente não recomendada, já que pacientes em estado grave devem sofrer o mínimo de manipulação possível – e isso sem contar a ausência de grades laterais, expondo os pacientes ao risco de queda.

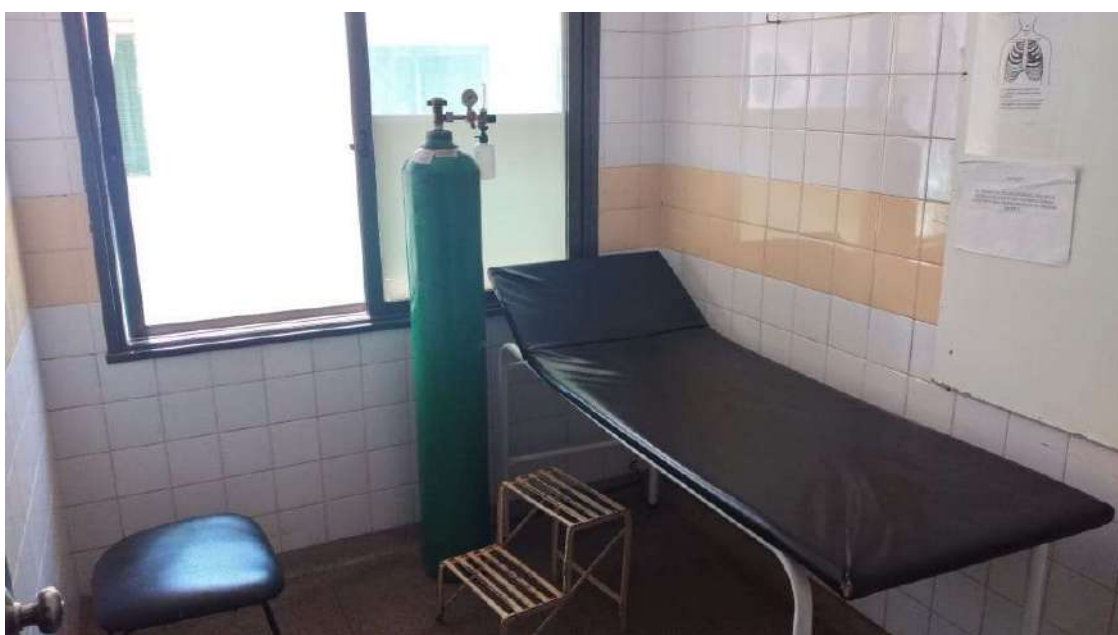
A unidade não possui rede canalizada de gases medicinais, valendo-se de cilindros soltos – o que, como é curial, é fator altamente propiciador de acidentes. Testemunhamos duas quedas de cilindros, uma delas resultando em danificação de uma pia e de vidro, pondo em risco pacientes, familiares e funcionários.

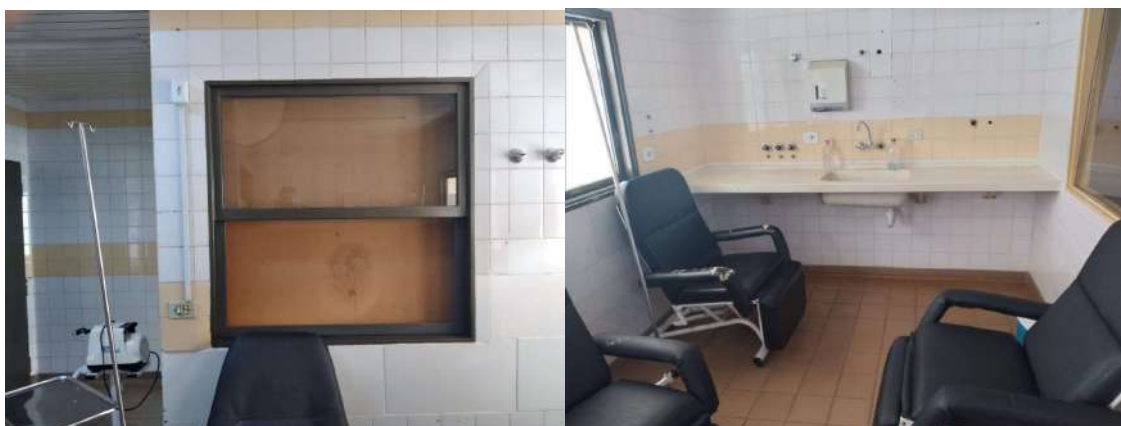
A unidade não possui leitos de observação - dispõe, apenas, de poltronas que, além de danificadas, estavam pessimamente distribuídas em sala sem ar-condicionado funcionamento e ventilação inadequada, sem falar de material de madeira vedando uma janela.

As imagens fotográficas evidenciam o desleixo, além de mostrar torneiras inadequadas ap uso hospitalar e sabonete sendo armazenado em embalagem inadequada, em face da ausência de dispenser.

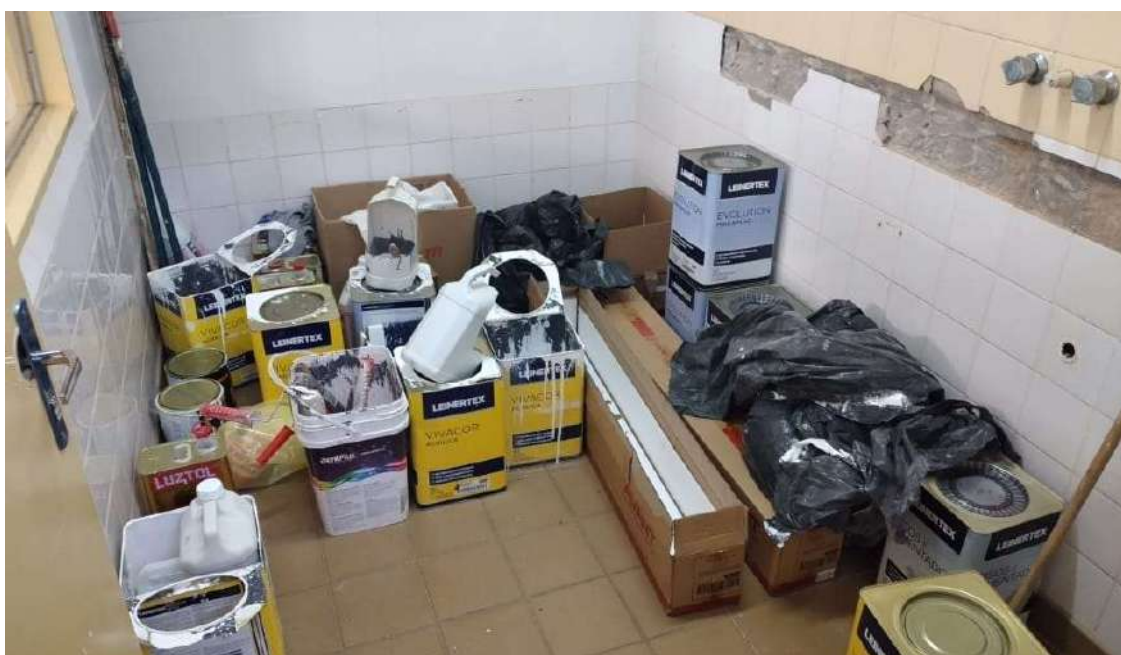
Junto ao espaço onde ficavam as poltronas para administração de medicamentos, havia uma sala que com as paredes medonhamente danificadas e que também servia como depósito de materiais de manutenção.

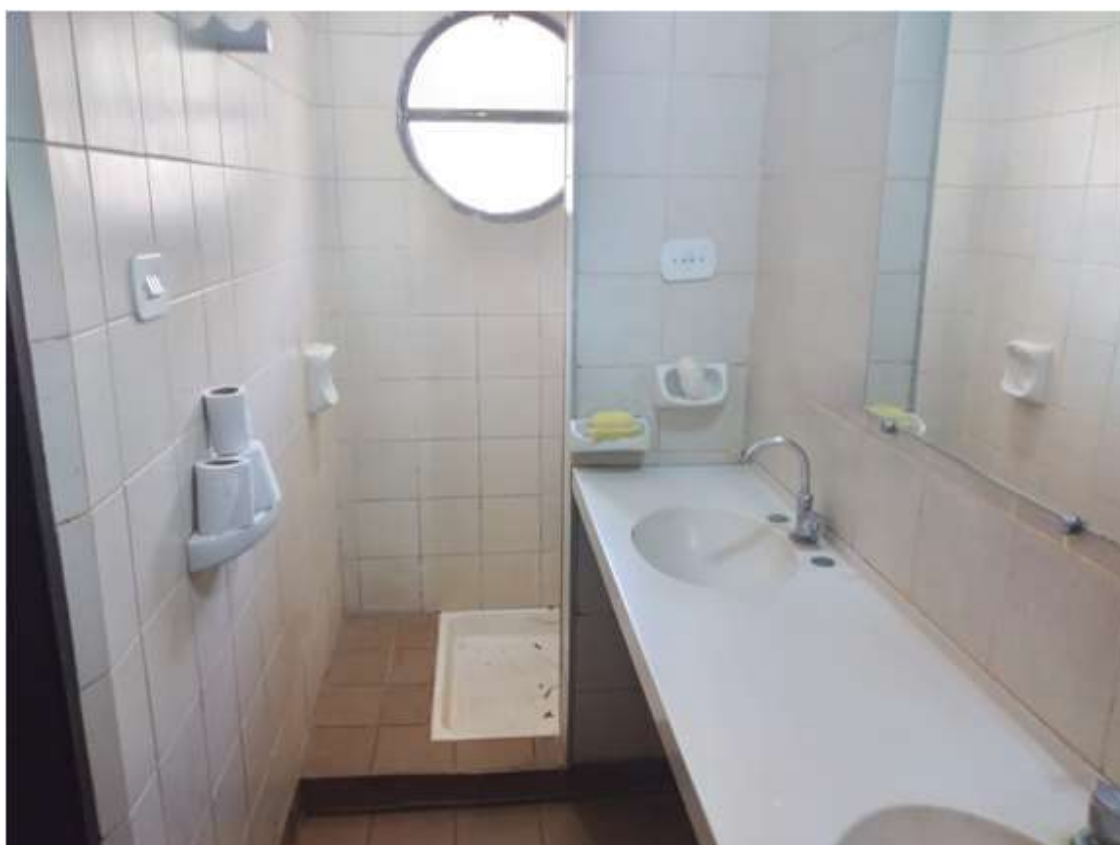
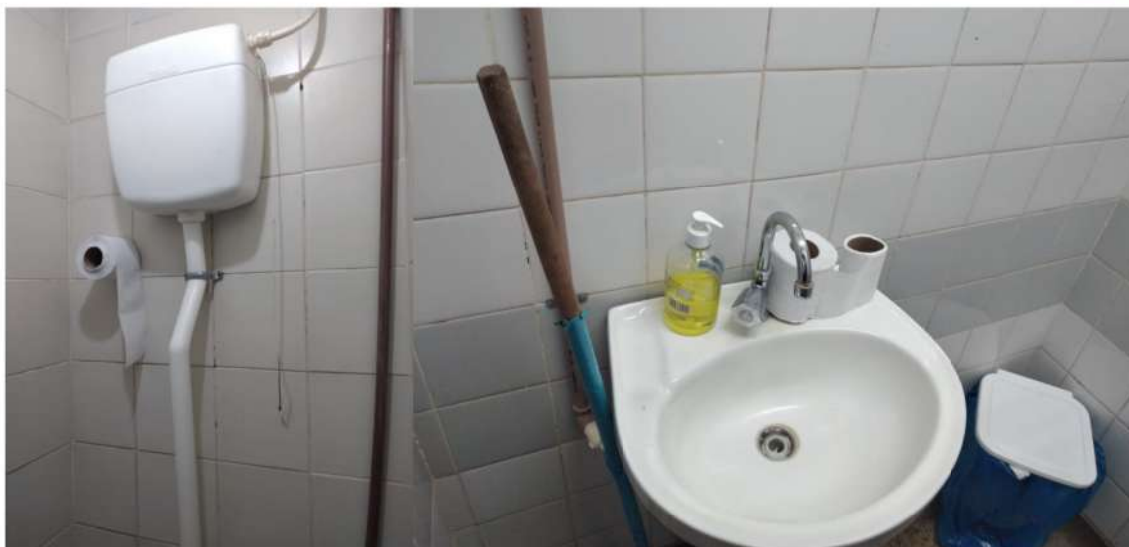
A estrutura física do pronto-socorro necessitava de intervenções imediata também com relação aos banheiros, que não atendiam a qualquer padrão mínimo de acessibilidade, sequer possuindo acesso para cadeira de banho.

Os banheiros tampouco eram guarnecidos com dispensers de sabonete líquido, álcool gel, suporte de papel toalha e de papel higiênico

Observando as fotos retro reproduzidas, fica evidenciada a dramaticidade da situação: lixos sem identificação com sacos de tamanho inadequado, rodos de madeira, sabão sem identificação e rede hidráulica exposta, dentre outras irregularidades inaceitáveis para ambiente que se pretenda hospitalar.

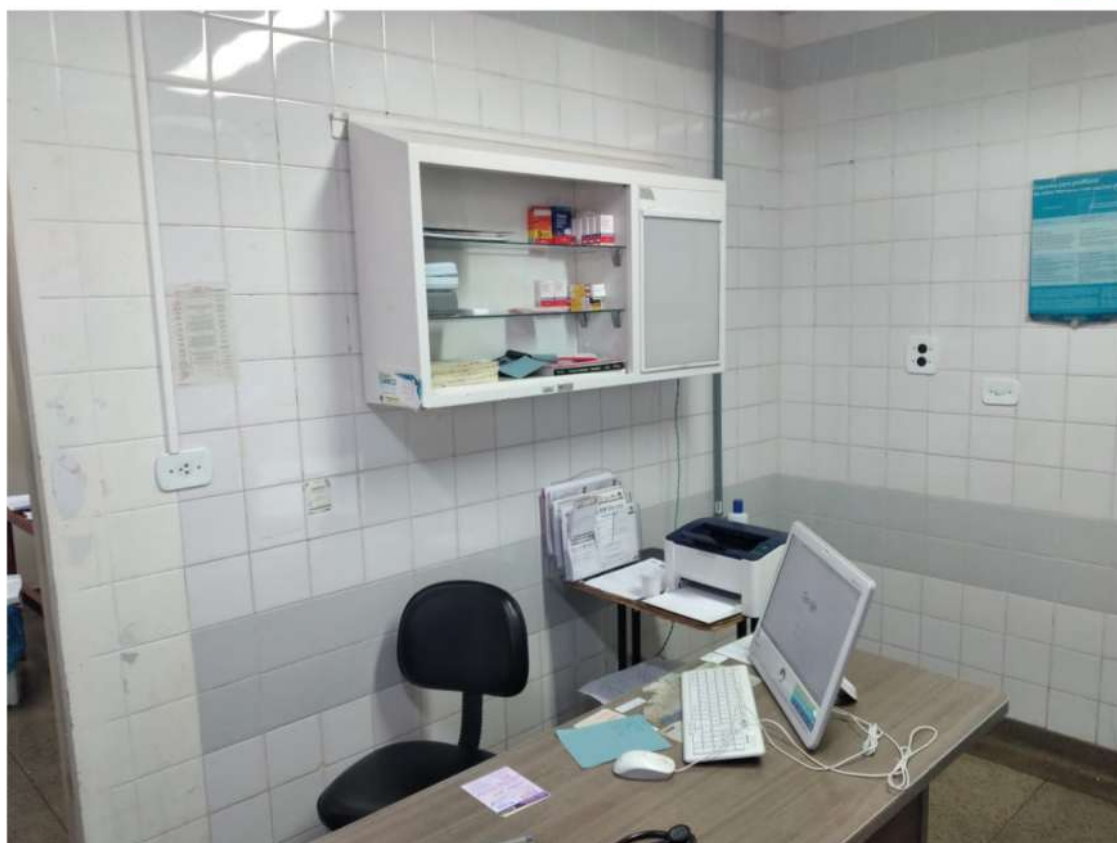
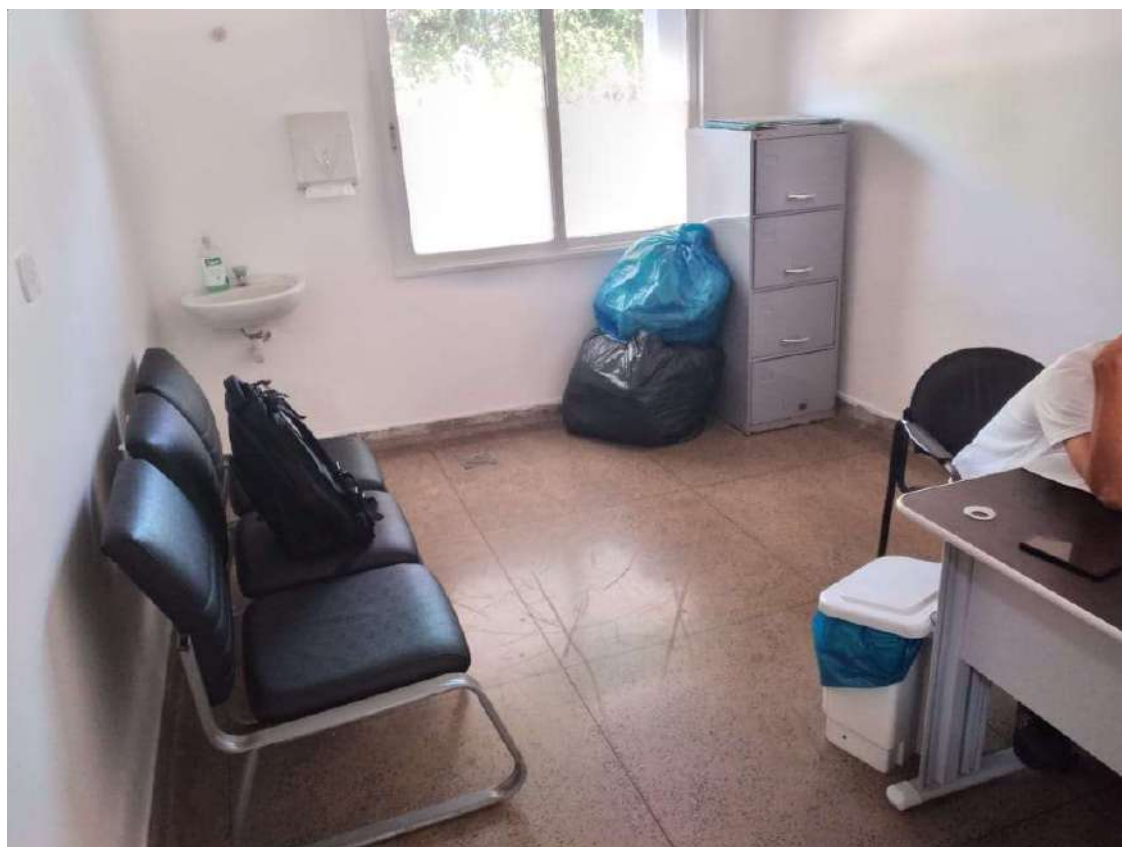
Os consultórios médico possíam inúmeros medicamentos do tipo que se entrega a título de “amostra grátis”, sem nenhum tipo de controle ou armazenamento adequado. Certamente, isso se devia ao fato de que, como rapidamente pudemos identificar, era hábito comеzinho da unidade o livre ingresso de representantes das companhias farmacêuticas para fins de propagandear produtos – o que, ademais, chegava a atrapalhar o próprio fluxo de atendimento.

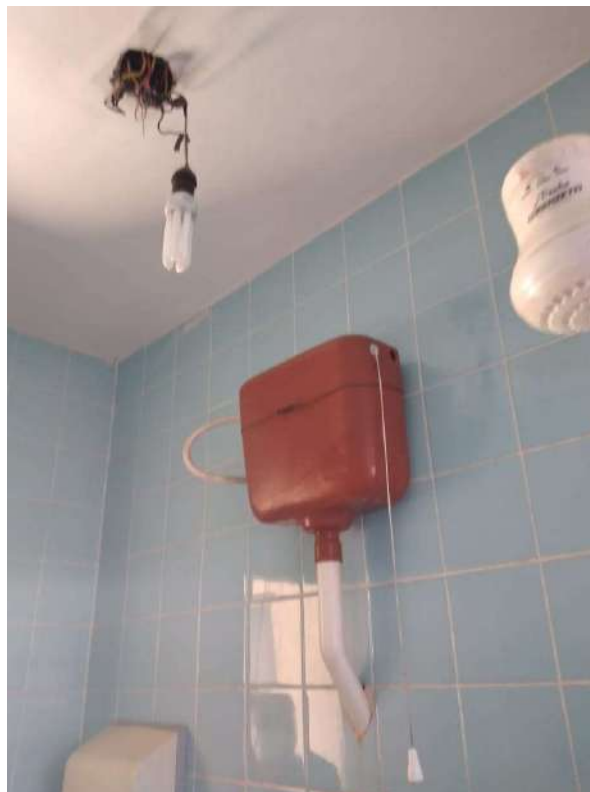
A instalação elétrica, como se vê a seguir, também nada devida ao depauperado estado geral da unidade – não atendendo às normas aplicáveis tanto em seu dimensionamento quanto em relação ao tipo de fiação e tomadas utilizadas.

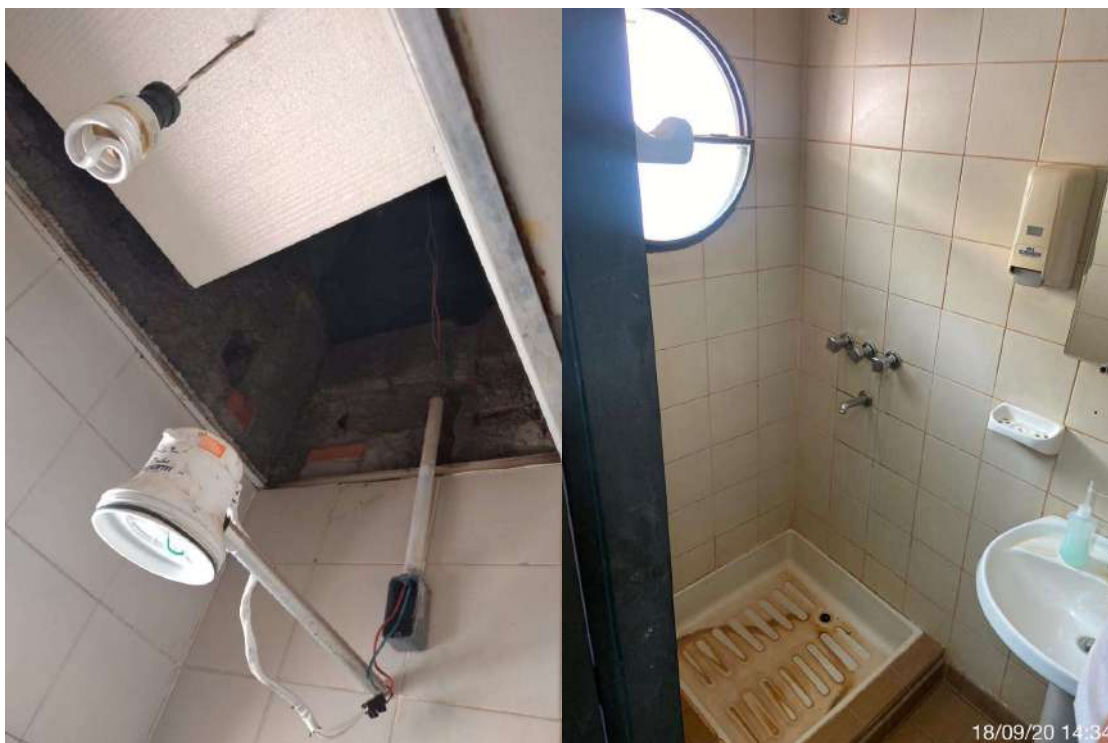
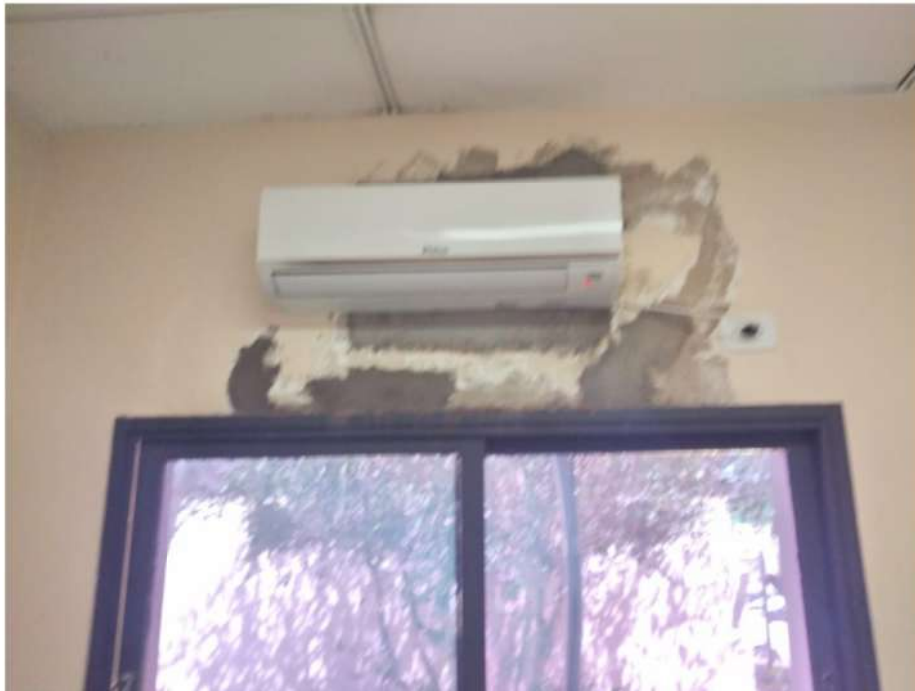
A fiação encontrava-se exposta – e, por incrível que possa parecer, o teto encontrava-se prestes cair, a exemplo das placas do forro. Os chuveiros, além de obsoletos, encontravam-se danificados, sendo de palmar constatação as tristes condições de higiene pessoal dos pacientes.

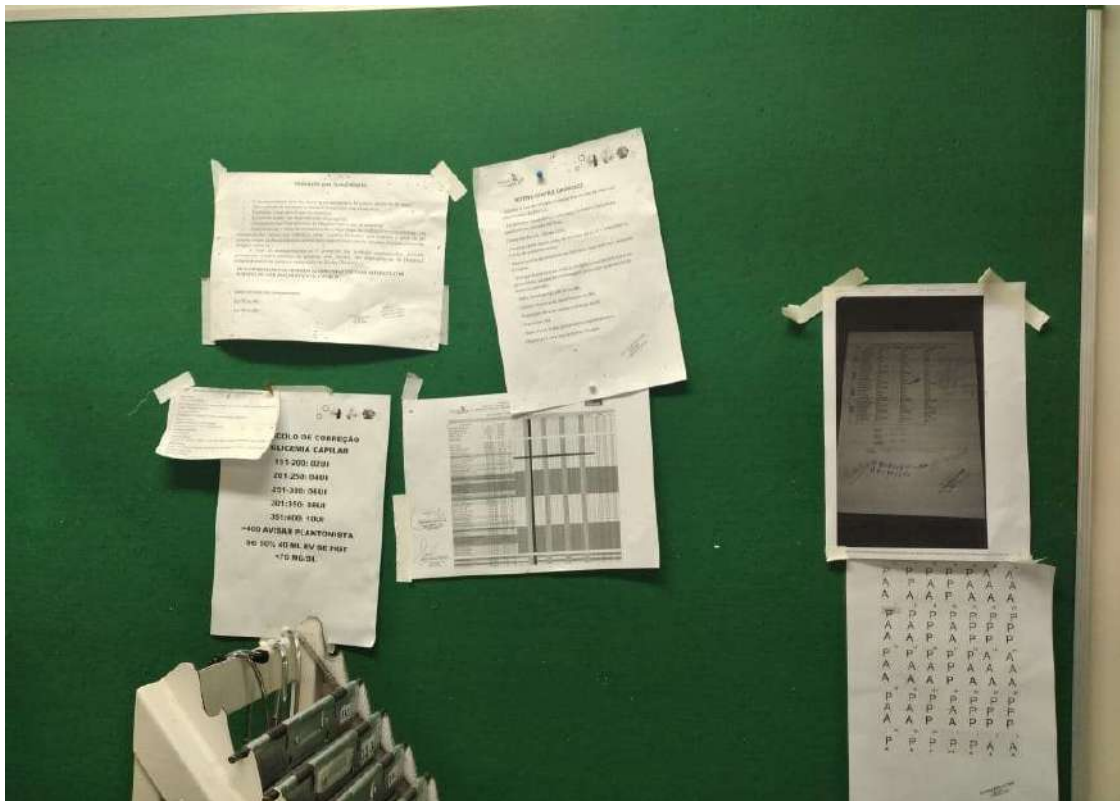
Veja-se, a seguir, o quadro de avisos, no qual se utilizava material inadequado para uso hospitalar, inclusive com avisos pregados com esparadrapo.

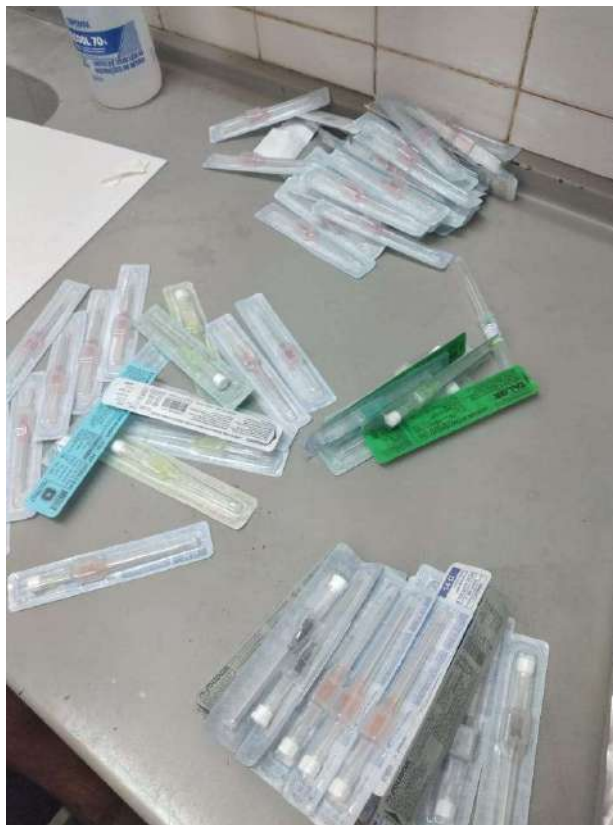
O posto de enfermagem encontrava-se abarrotado de materiais e medicamentos sem nenhum tipo de controle quanto ao consumo ou prazo de validade – sem contar o armazenamento totalmente inadequado.

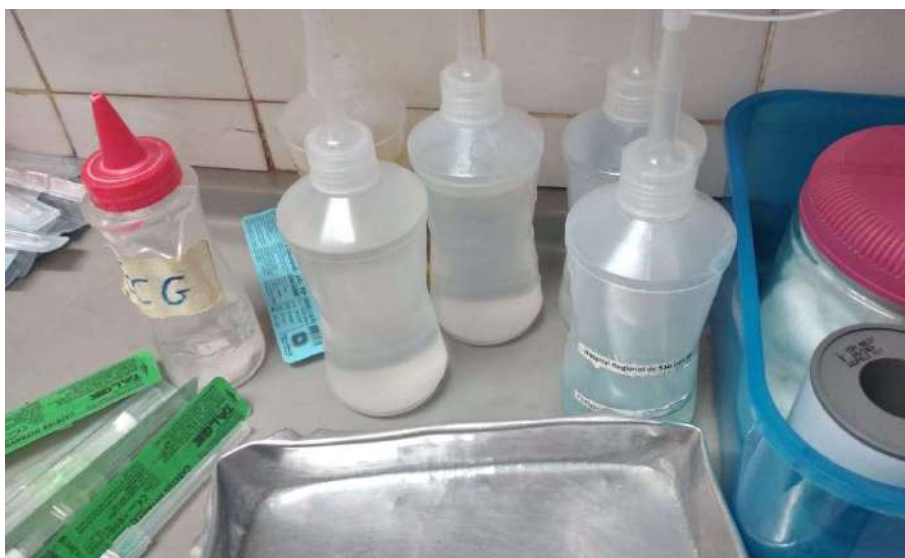
A seguir, vê-se o registro de incontáveis almotolias de produtos, vários deles sem identificação – e, quanto aos identificados, sujos.

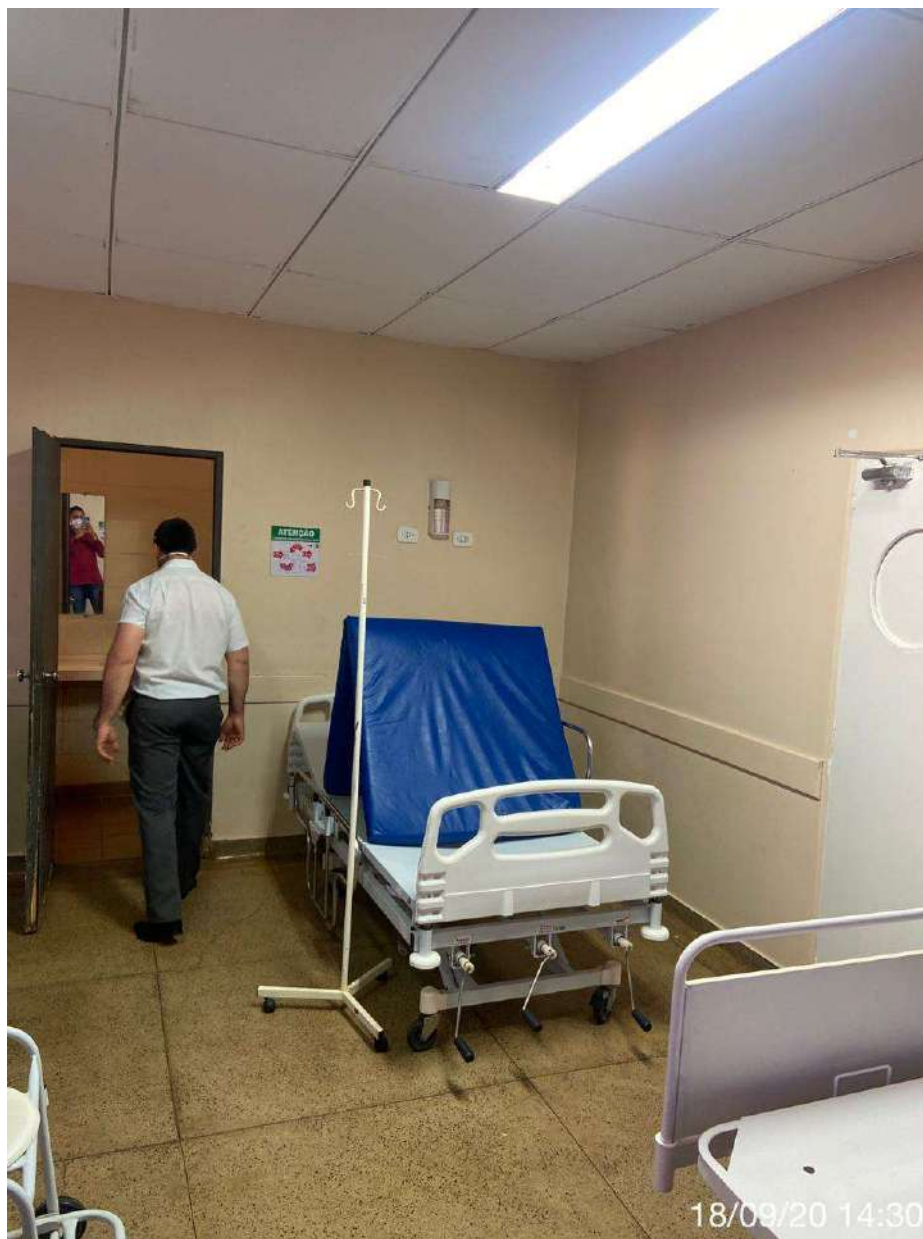
E, como dito antes, o piso do tipo granitina/granilite apresentava sinais de desgaste e falta de polimento.

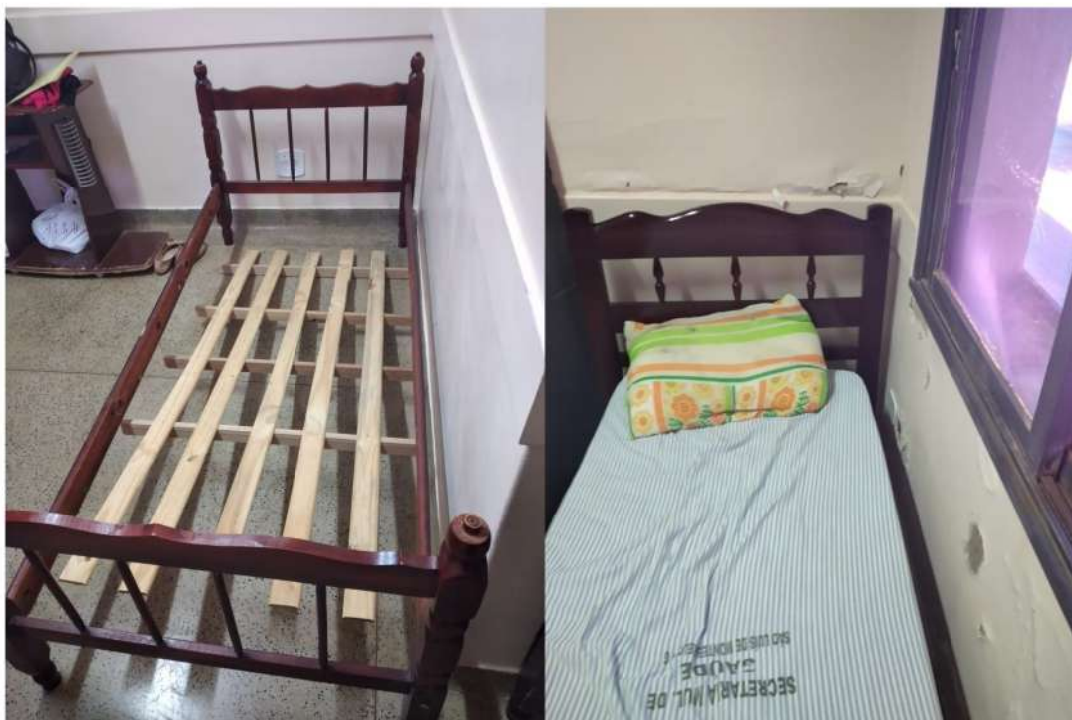
O local de repouso da equipe nada devia ao aspecto geral do hospital: tanto a estrutura física quanto o mobiliário encontravam-se, simplesmente, destruídos – sem falar das portas dos banheiros caindo e das camas quebradas.

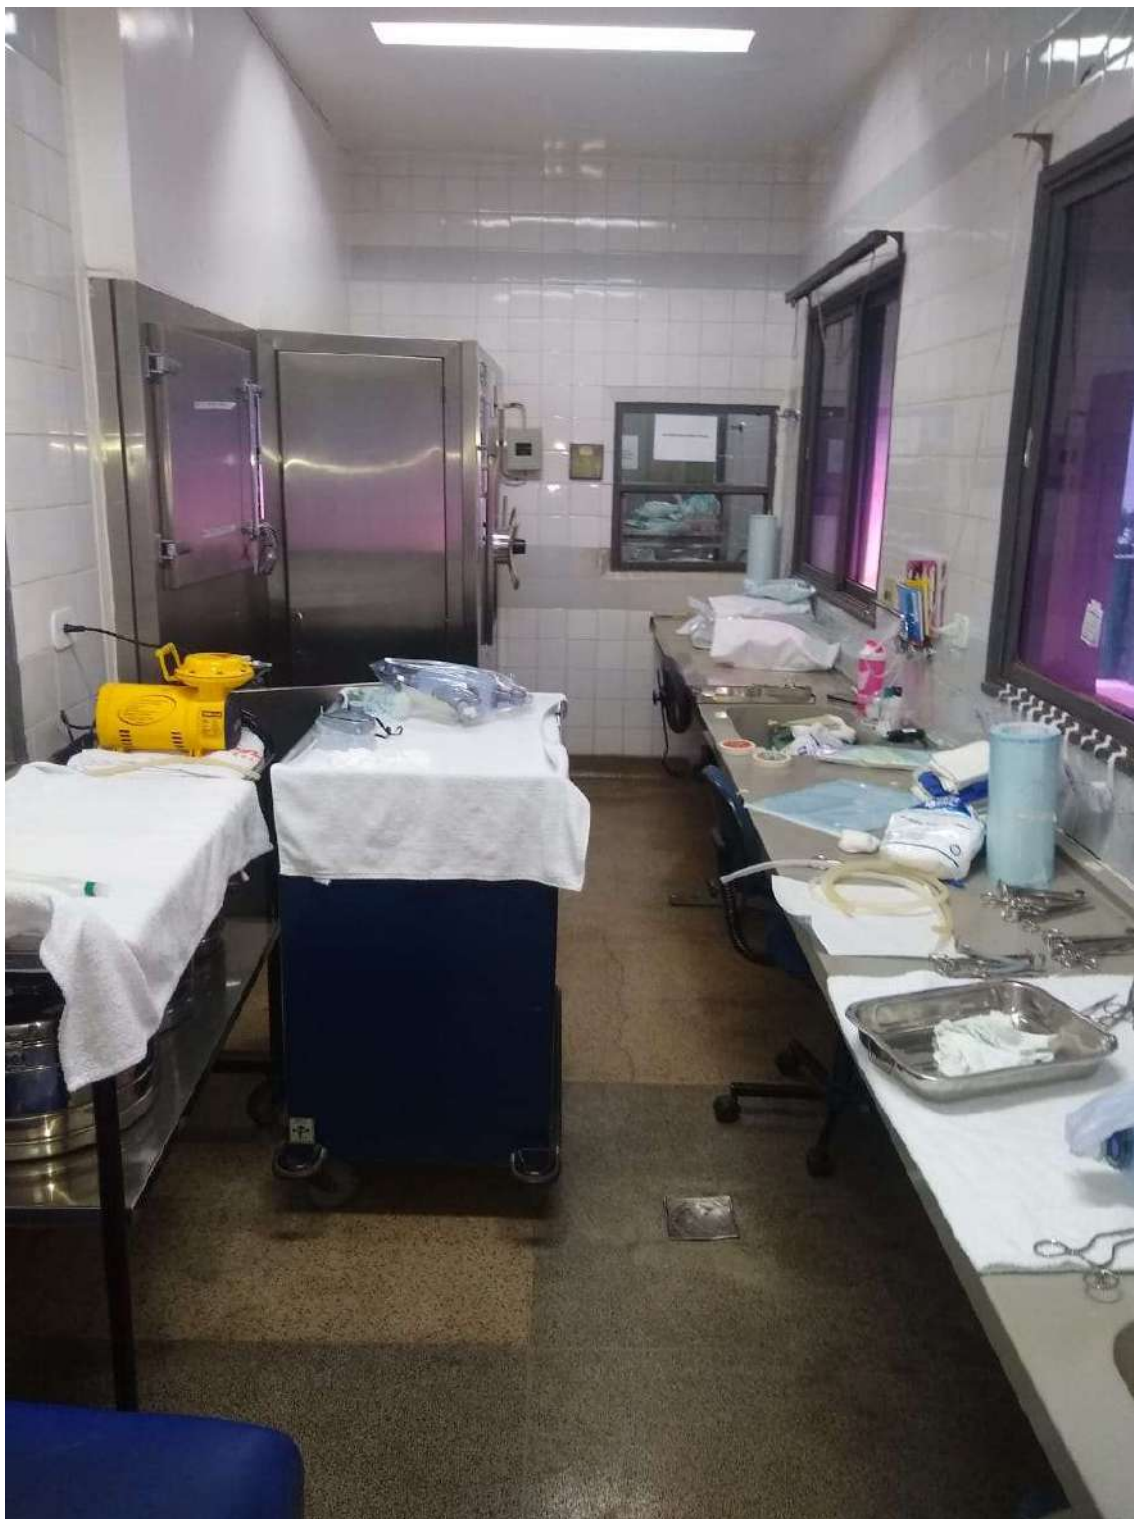
A foto abaixo mostra como que a área de preparo encontra-se localizada junto à área de esterilização. A autoclave não funciona como barreira e os materiais esterilizados cruzam com os materiais que estão sendo preparados – o que evidencia que a desorganização do setor é gritante.

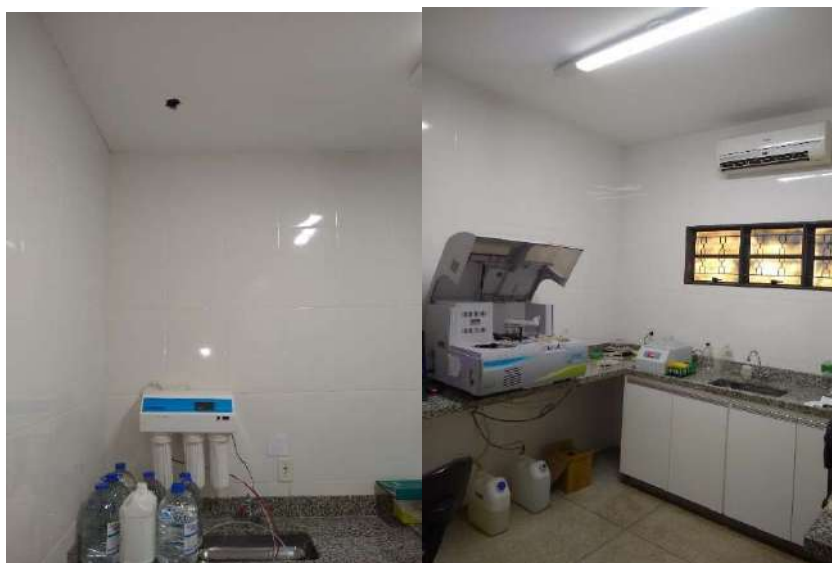
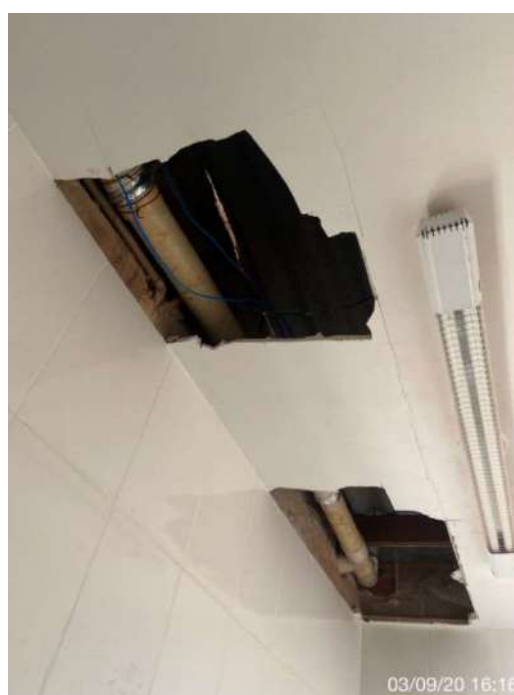
O telhado do laboratório necessitava de reparos urgentes, pois internamente o forro apresentava sinais de possíveis infiltrações.

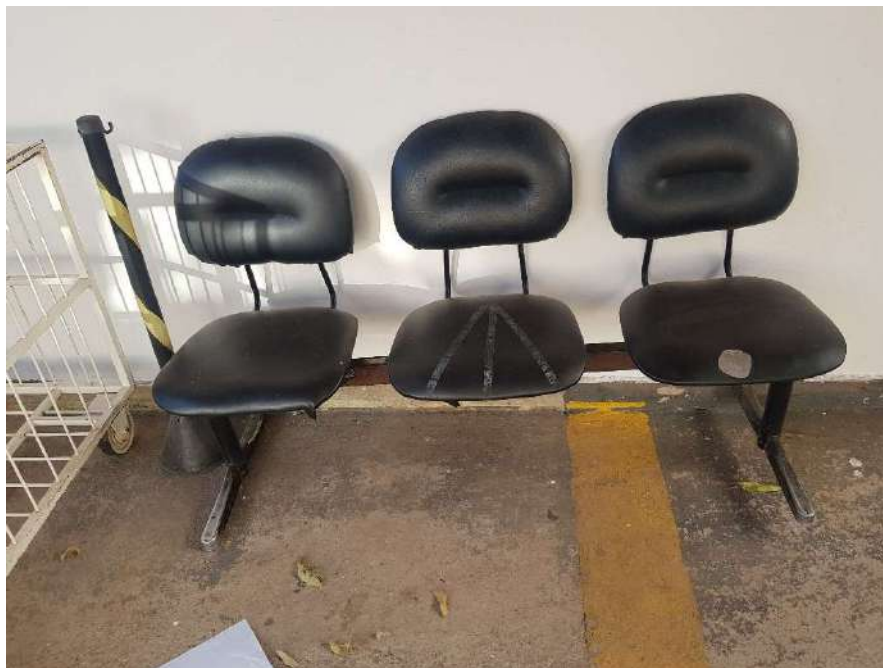
Existiam, ainda, áreas externas utilizadas para e simplesmente para fins de depósito, a céu aberto, de mobiliário e equipamento hospitalar em desuso.

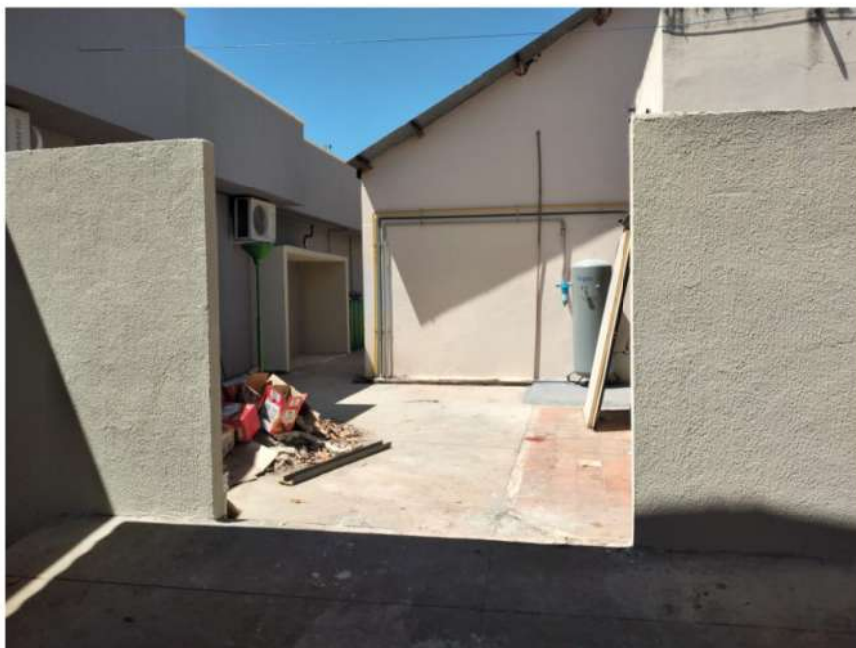
Acima, uma outra entrada, com portão sem fechadura permitindo acesso livre sem nenhum controle.

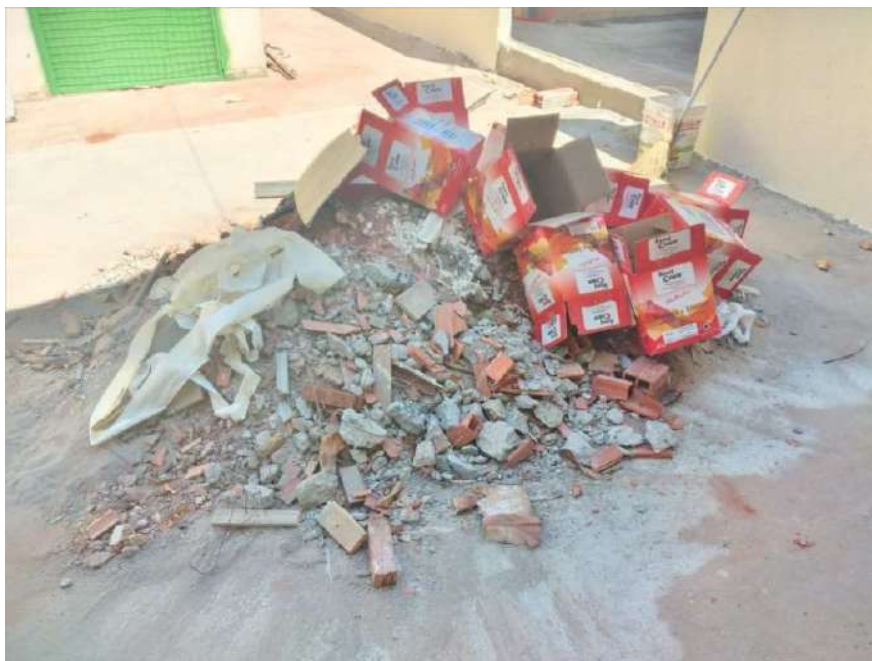
Abaixo, entulho acumulado.

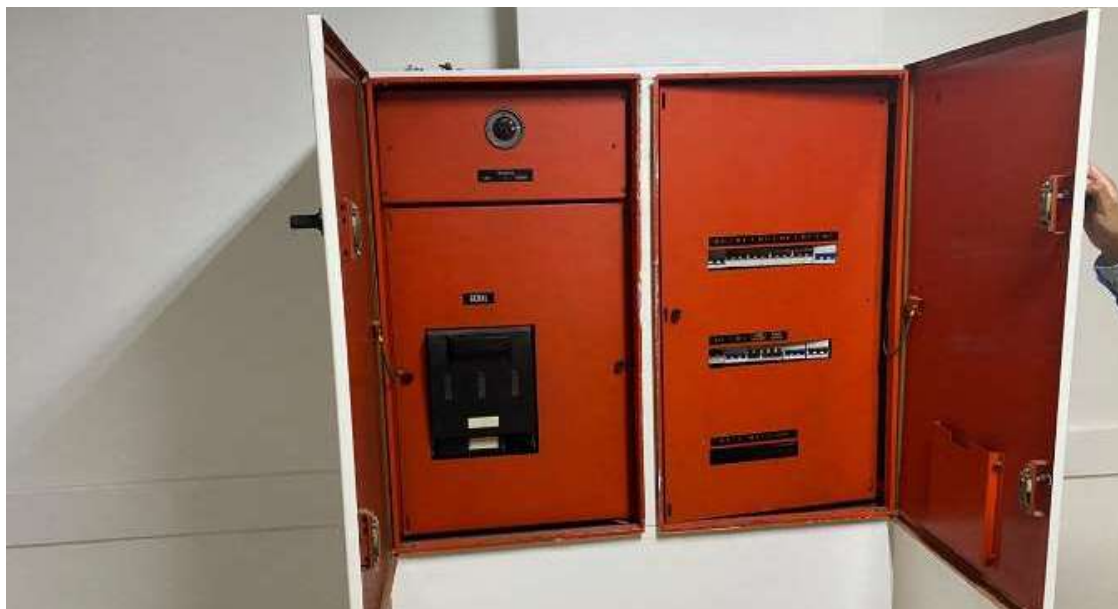
Por ser uma edificação antiga, o hospital dispõe de instalações deterioradas e com cabeamento e tomadas já não mais normatizados. Para tal, a unidade carecia de uma revisão geral das instalações elétricas, com intervenções de substituição de cabeamento, quadros, disjuntores e tomadas.

Quadro Geral sem identificação e com disjuntores fora de norma

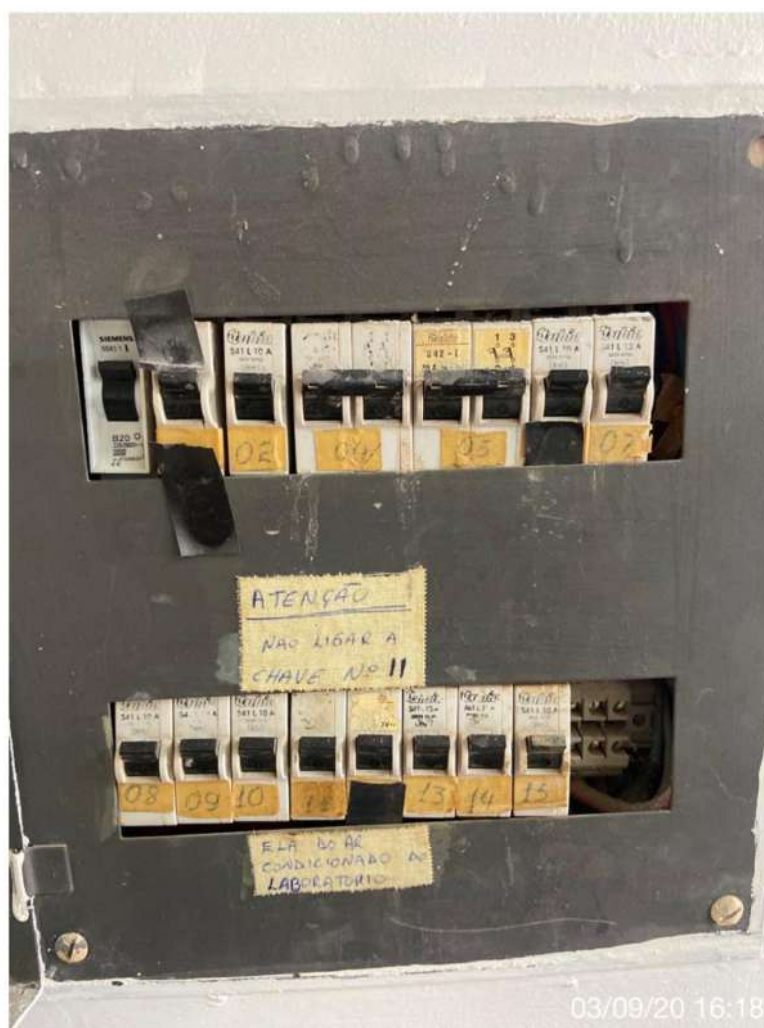
Quadro de distribuição sem identificação e com componentes expostos

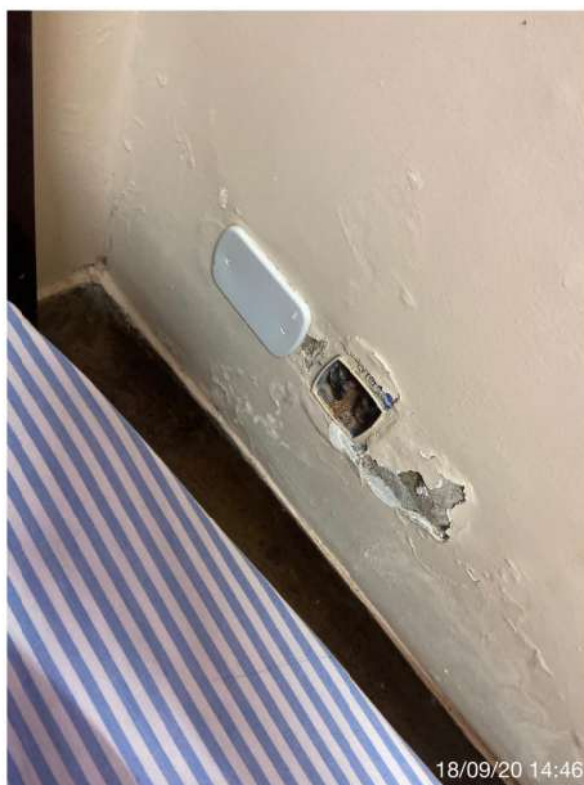
Instalações elétricas precárias

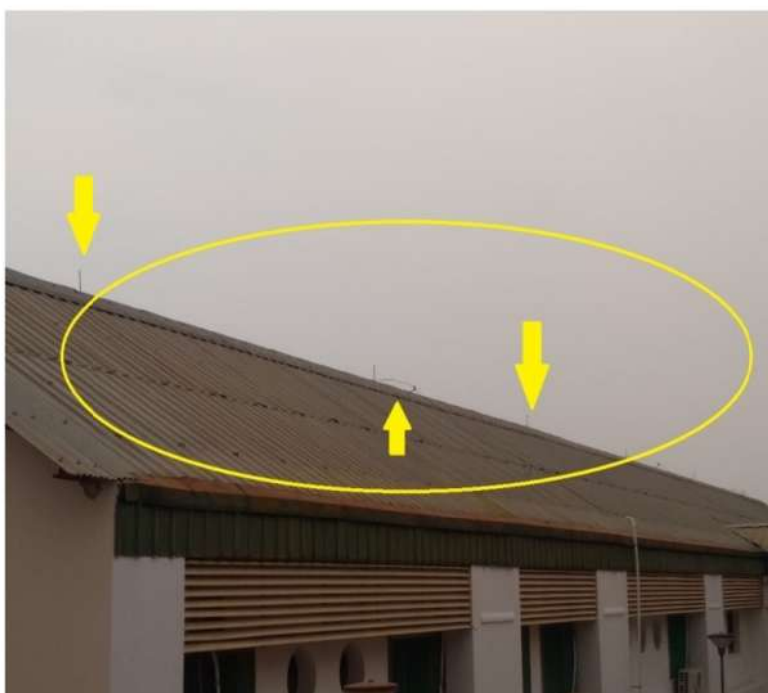
Vista SPDA da unidade

Aparentemente o hospital dispõe desse sistema, mas deve ser realizado um teste de continuidade do mesmo com apresentação de laudo, que impreterivelmente deve ser apresentado para fins de aprovação junto ao Corpo de Bombeiros.

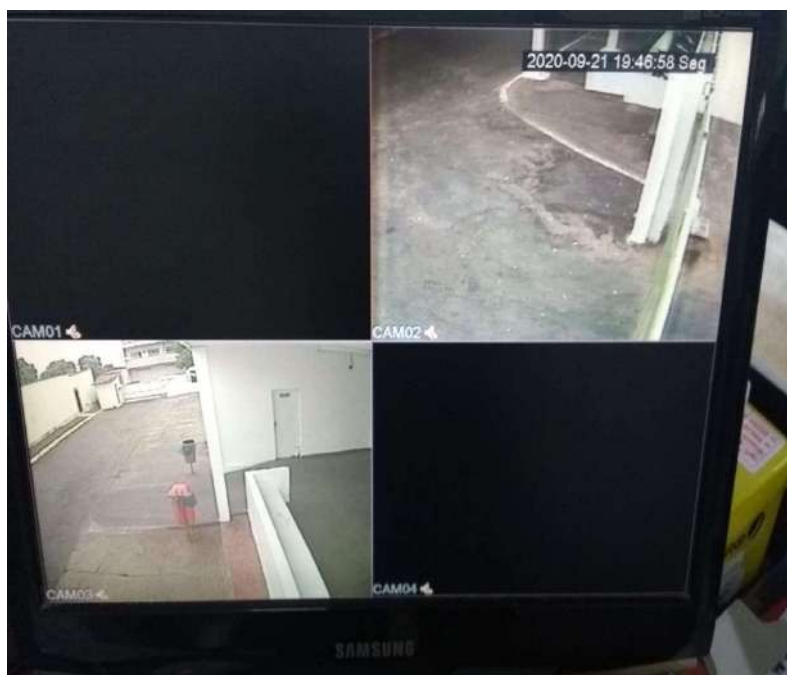
O hospital possui algumas câmeras, mas em pequena quantidade, sendo que alguns apresentam defeitos. Como a unidade tem alto fluxo de atendimento diário e também é maternidade, faz-se necessário o estudo e implantação do sistema de CFTV para o bom funcionamento e segurança da unidade.

Vista da central de monitoramento, apresentando falhas em algumas

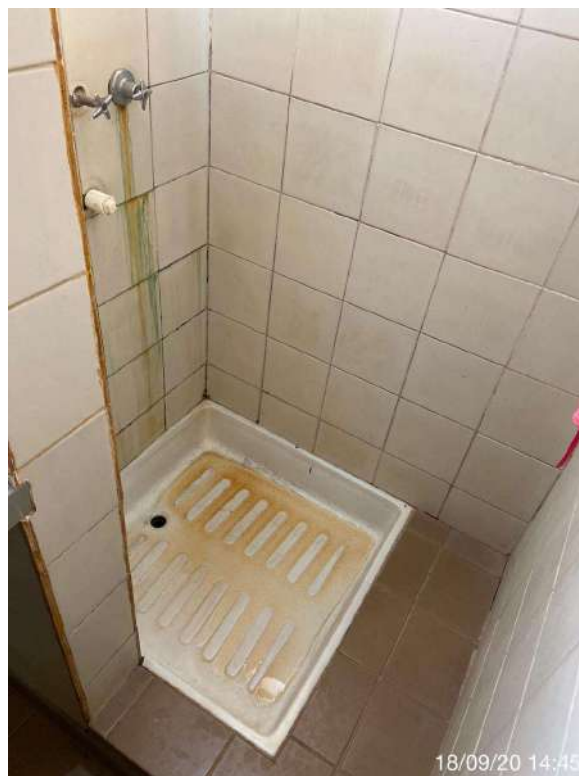
Os banheiros, por sua vez, são totalmente inadequados no que diz respeito à acessibilidade para os pacientes, sendo que a concepção dos mesmos se difere das normas brasileiras de acessibilidade.

Vista banheiro, local de banho sem acessibilidade

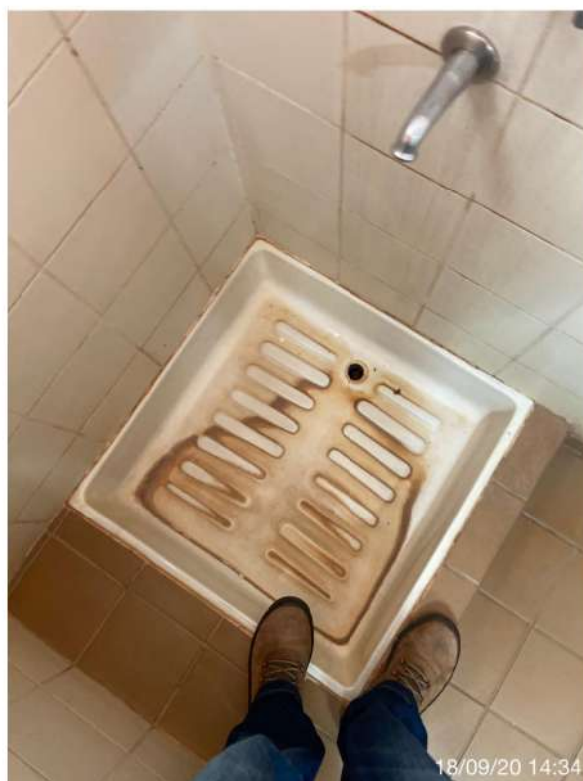
Vista banheiro, local de banho sem acessibilidade
