Hospital Regional de São Luís de Montes Belos – Dr. Geraldo Landó

Relatório Técnico Mensal (setembro de 2.020)

CONTRATO DE GESTÃO 50/2020 - SES

Unidade gerenciada: Hospital Regional de Montes Belos – Dr. Geraldo Landó

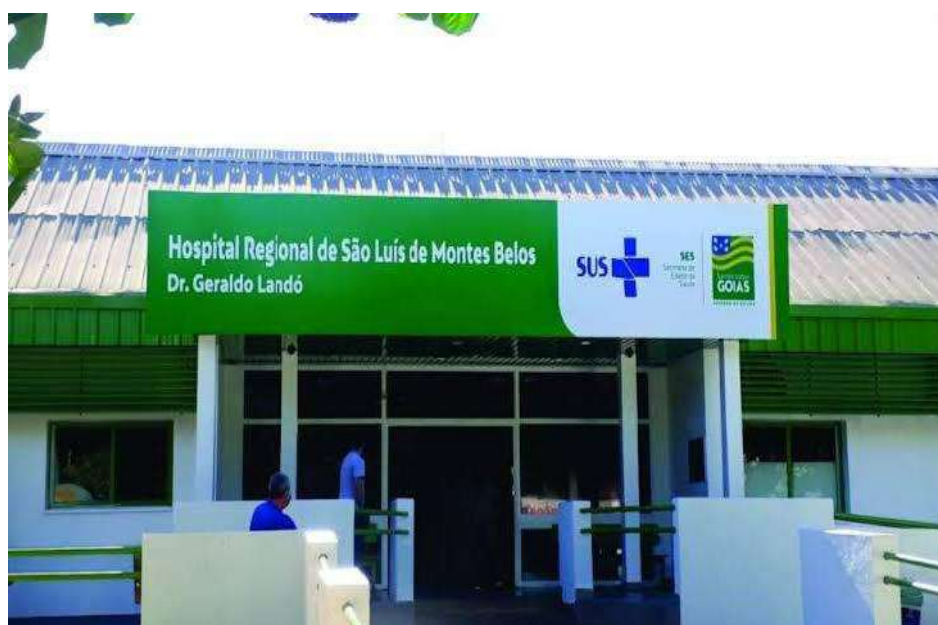
Abaixo, a fachada da unidade quando do início de nossa gestão.

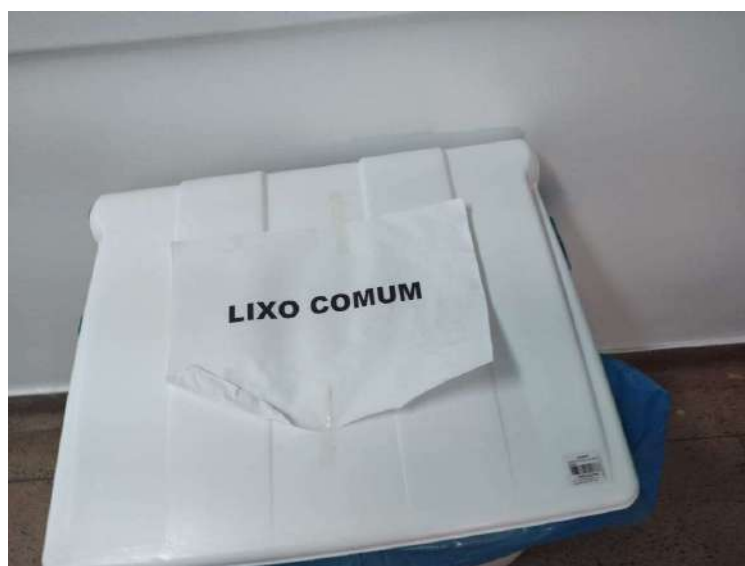
A esmagadora maioria das lixeiras não eram identificadas – e, quando o eram, observava-se que a identificação era feita em papel incompatível com o processo de limpeza da mesma.

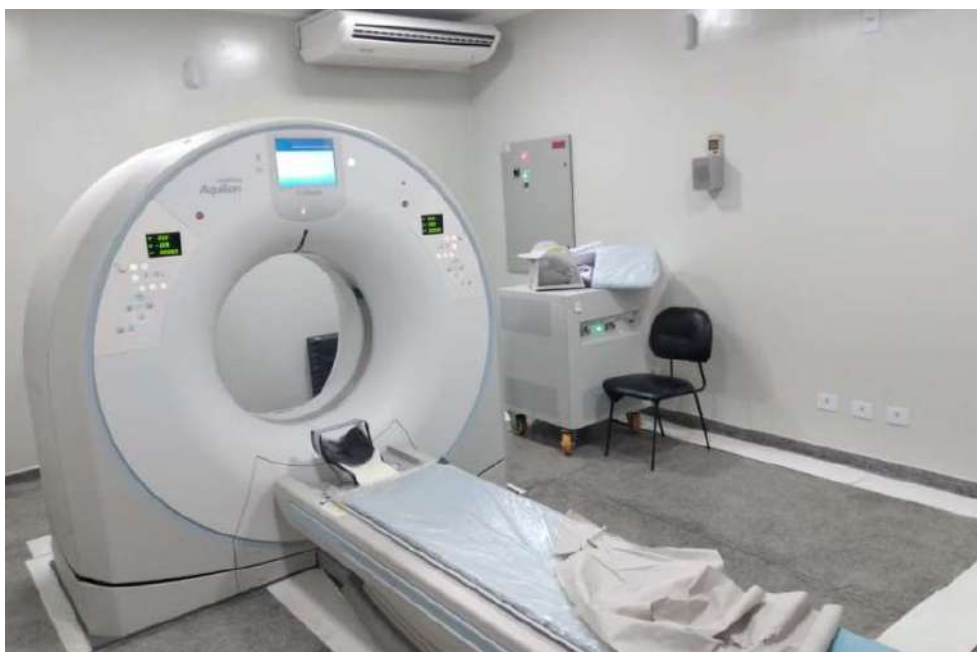
O aparelho tomógrafo, que recentemente havia sido instalado, funcionava com energia fornecida por gerador elétrico – e atendida apenas pacientes que internos da unidade, não se encontrando disponível para o complexo regulador. O funcionamento se restringia ao horário das 11 h às 15:00 – e fora desse período, o maquinário não entrava em funcionamento.

Pacientes dos municípios vizinhos, portanto, não tinham acesso ao serviço.

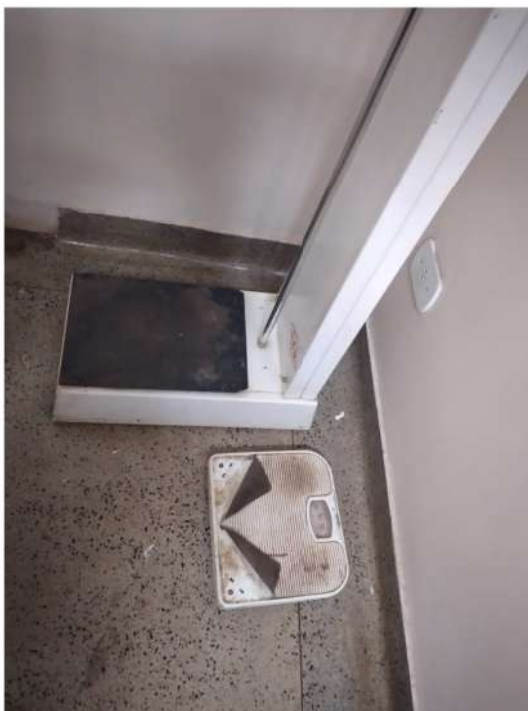
A sujeidade então reinante é evidenciada no piso e também nos equipamentos da unidade, como mostra a foto da sala de triagem, a seguir.

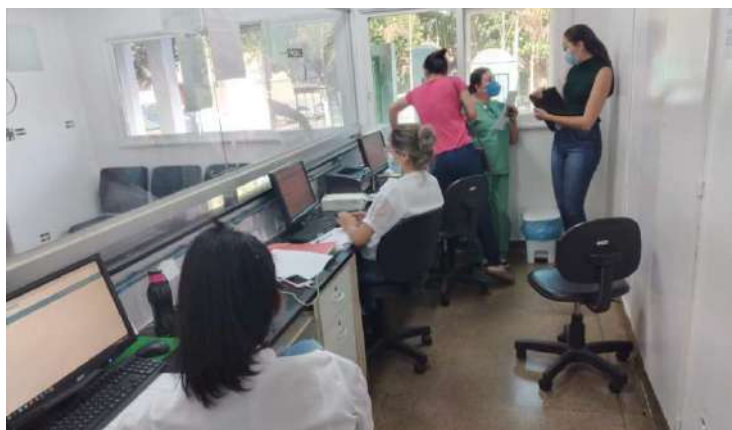
O setor de recepção era de gritante desorganização, com todas fichas elaboradas manualmente, a despeito de haver sido instalado sistema MV (de funcionamento precário, na ocasião). Testemunhamos o empenho dos funcionários para realizar os lançamentos no MV; porém, era evidente a falta de treinamento e de coordenação, ainda que para fins de que se encontrasse uma alternativa temporária ao referido sistema.

O sistema MV, na verdade, encontrava-se disponível apenas para abertura das fichas – ou seja, não se encontrava disponível para classificação de risco e, menos ainda, para os profissionais da equipe médica e de enfermagem – com o que a recepção abria a ficha manualmente, para, depois, fazer lançamento do atendimento no computador.

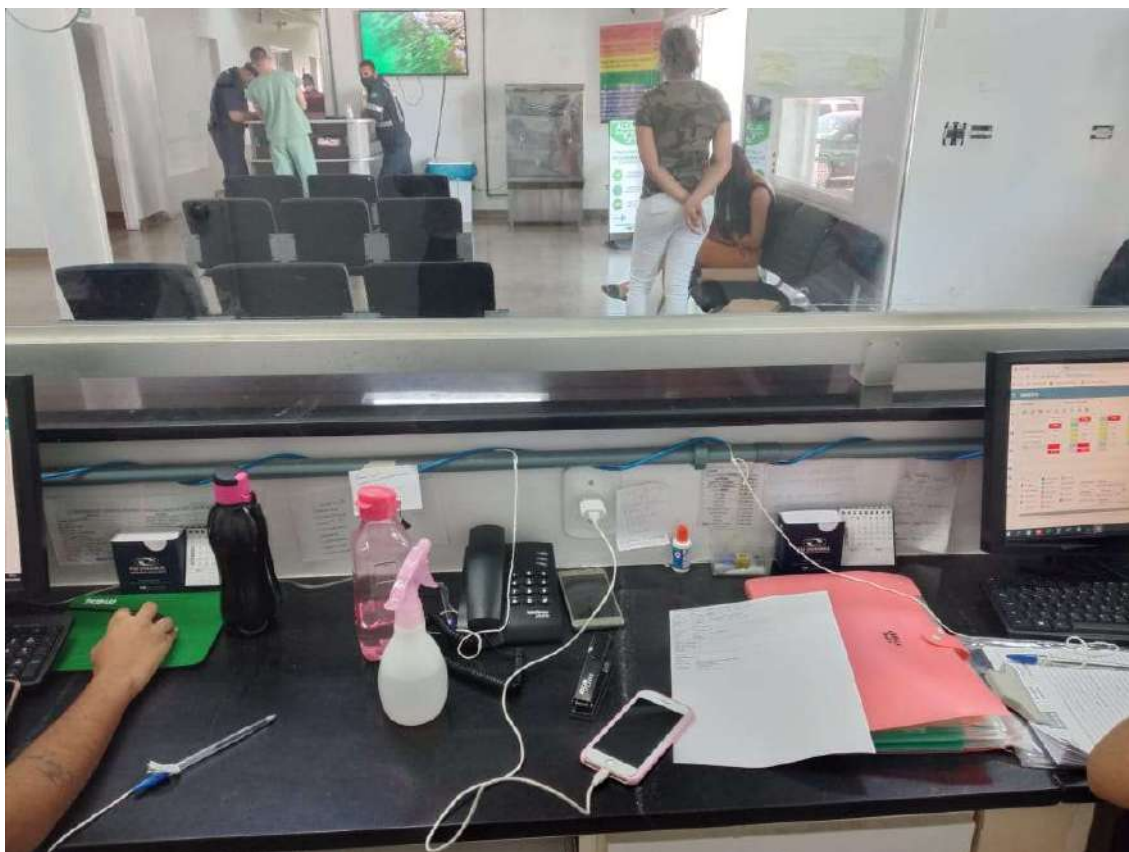
A distribuição dos moveis na recepção não contribuía para um mínimo de harmonia junto ao ambiente.

O setor de NIR disputava palmo a palmo espaço dentro da recepção – e os profissionais alocados naquele setor, em atividade há poucos dias, sequer tinha conhecimento do processo completo de regulação.

A corroborar isso, destaque-se que o NIR, embora devesse dipor das informações assistenciais relacionadas ao gerenciamento de leitos e aos atendimentos ocorridos na unidade (além de ser responsável também pela regulação inter hospitalar), não possuía qualquer registro desss atividades – propiciando frequentes atrasos para responder ao complexo regulador.

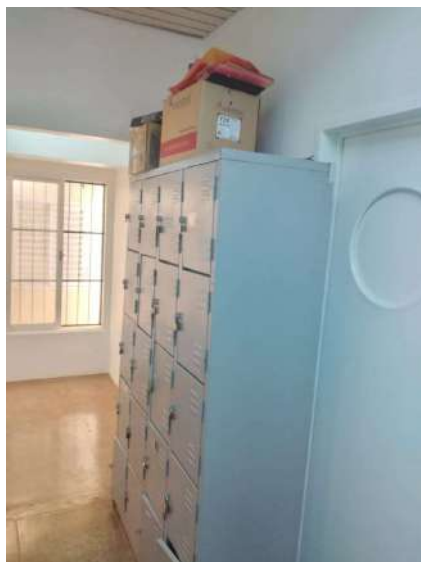
A seguir, veja-se armário no meio do corredor, com caixas e pastas vazias armazenadas sobre os mesmos.

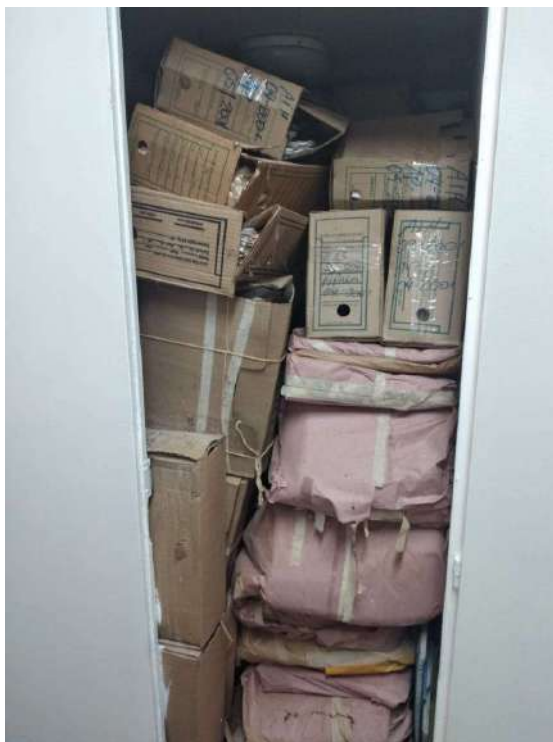
A unidade contava com dois armários embutidos nos quais encontramos uma quantidade enorme de documentos armazenados, além de portas sem fechadura e já sem condições de realização de limpeza.

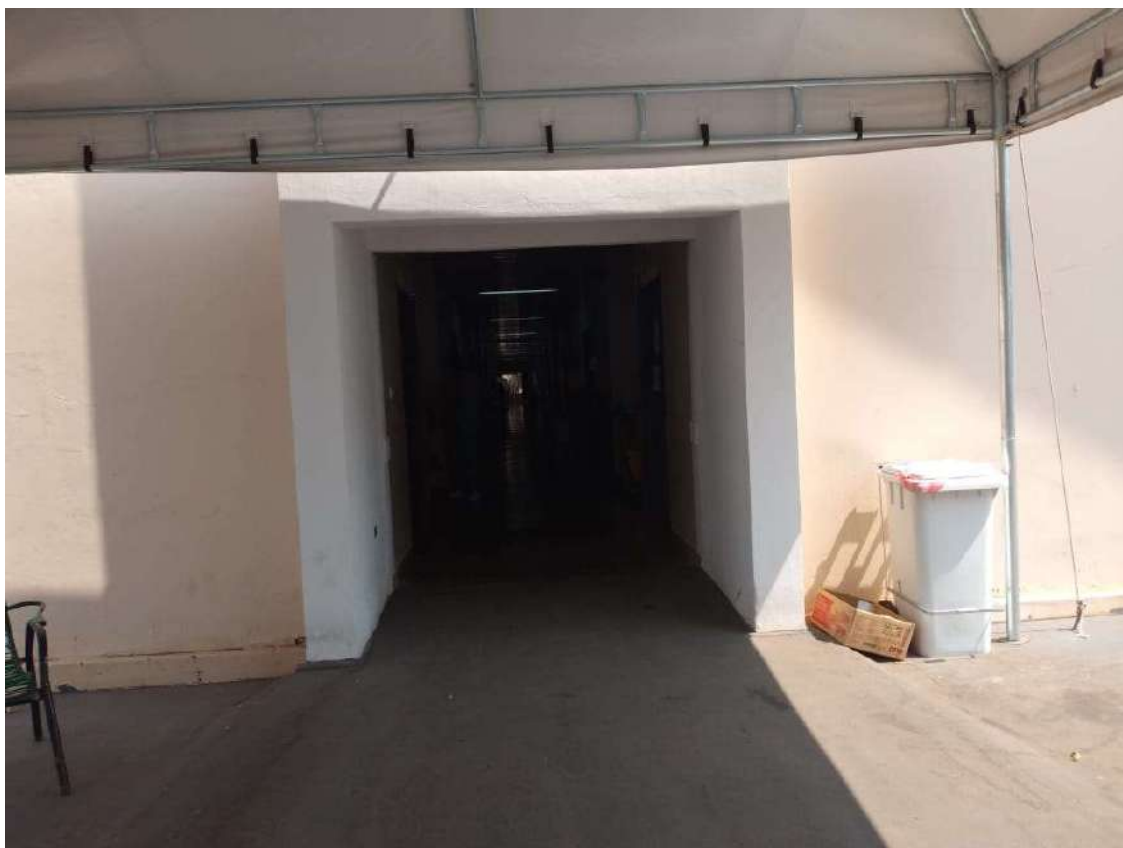
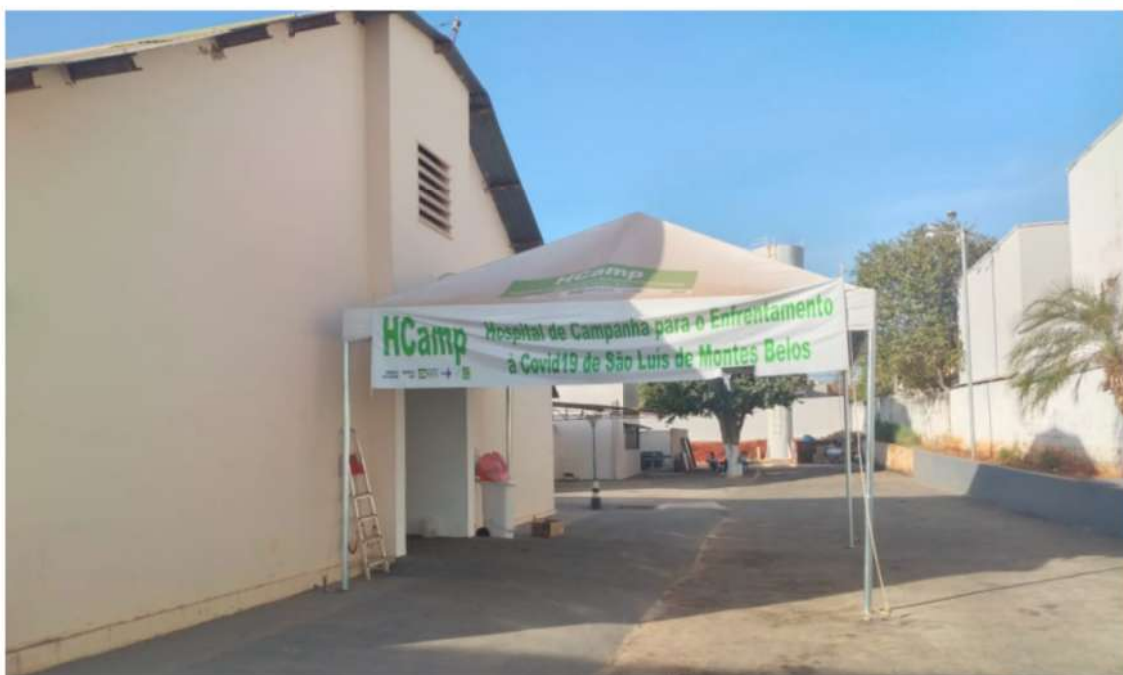
Como observado, o hospital possui 24 leitos de internação semicríticos destinados exclusivamente para paciente suspeitos ou confirmados para Covid-19. Os leitos são distribuídos em 6 quartos distintos, com 4 leitos em cada. Os problemas estruturais e organizacionais são idênticos aos problemas já citados em nossas observações quanto à clínica médica, com um agravante: a unidade atende pacientes com doença altamente transmissível **e o corredor onde se insere possuía acesso à parte externa do hospital, sem qualquer barreira física**, conforme pode ser evidenciado na foto abaixo.

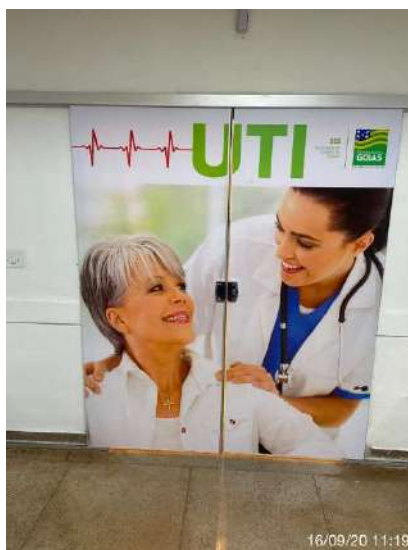
A porta de entrada, que, dentro do contexto da unidade de saúde, encontrava-se em bom estado, era inadequada: quando de sua abertura, era necessário segurá-la de modo a evitar-lhe a queda, eis que a estrutura onde se encaixava não suportava o seu peso, levando-a, como frequência, a sair dos trilhos.

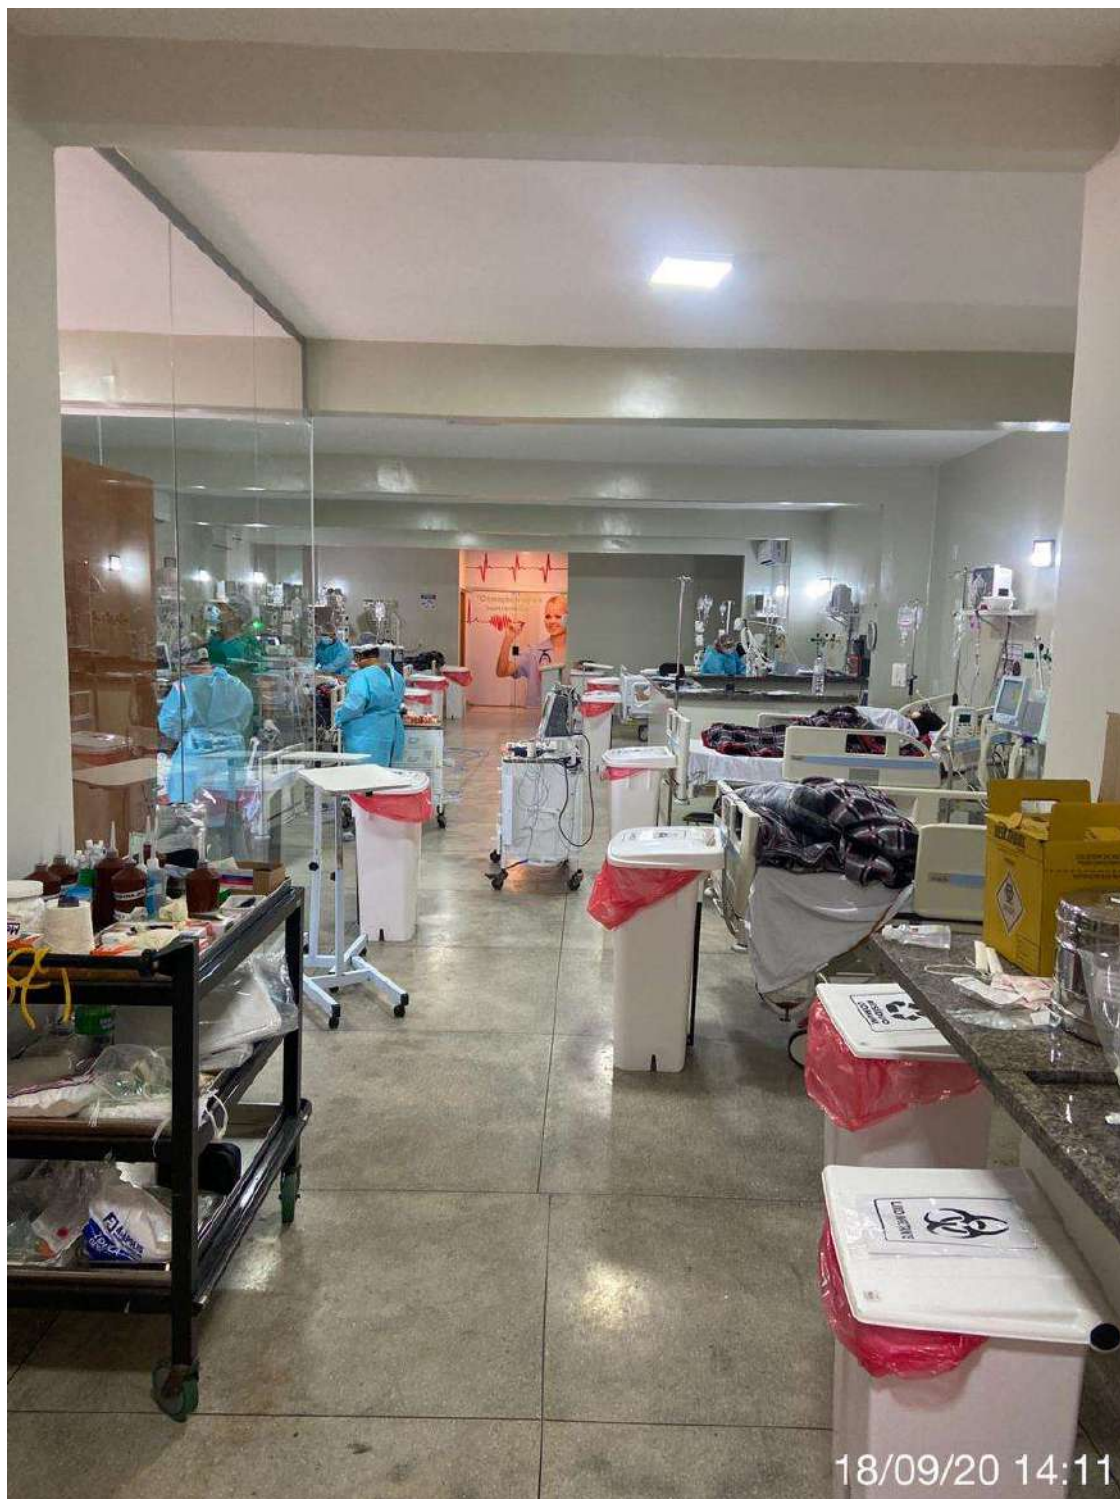
Já as caixas com matéria perfuro-cortante encontravam-se soltas sobre a bancada da unidade – sem falar do carrinho de banho, com evidente excesso de produtos.

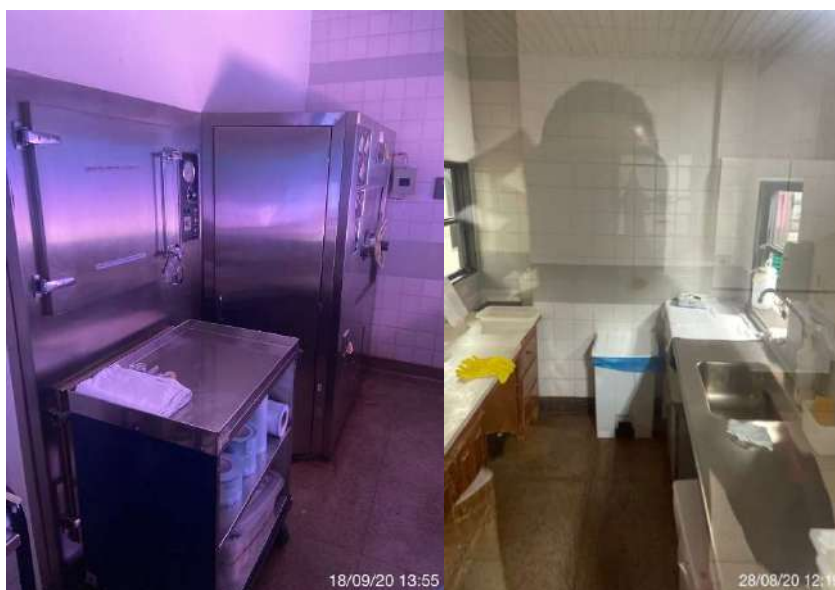
A CME possuía equipamentos antigos. Sua autoclave, um dos principais equipamentos do setor, tinha mais de 20 anos de uso – e, por se tratar de um modelo argentino, sua manutenção preventiva e corretiva se revela dificultosa.

O setor carecia de mobiliários/equipamentos adequados e organização de fluxo de esterilização adequado.

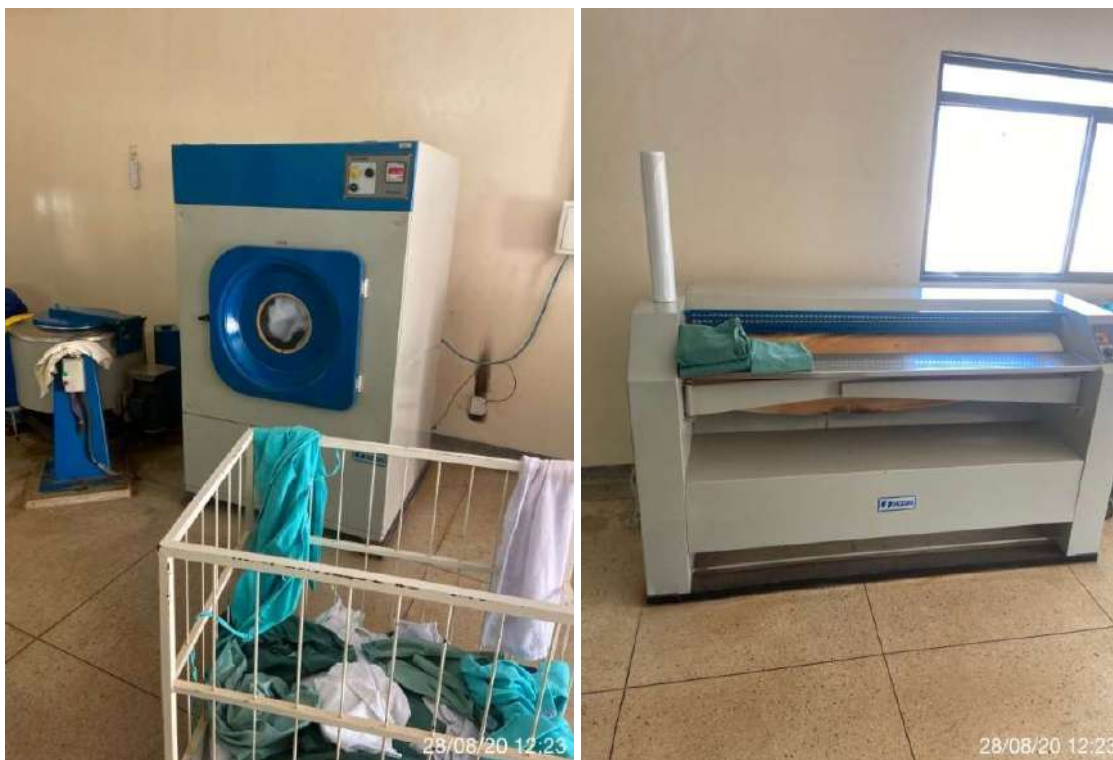
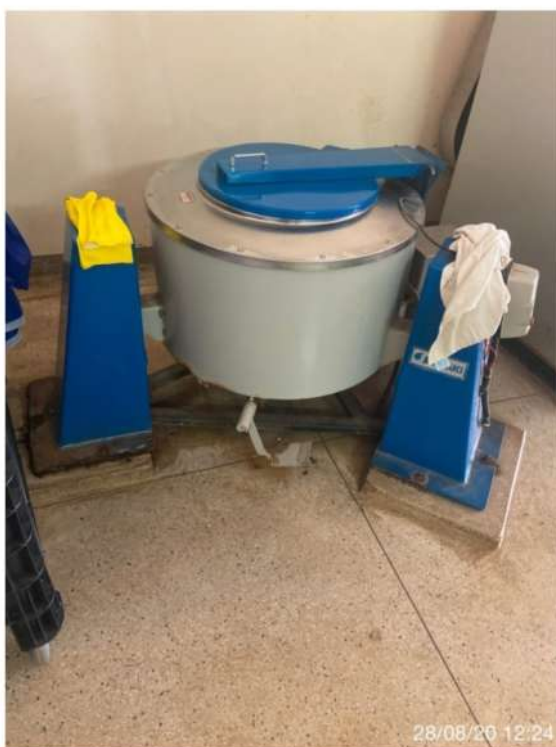
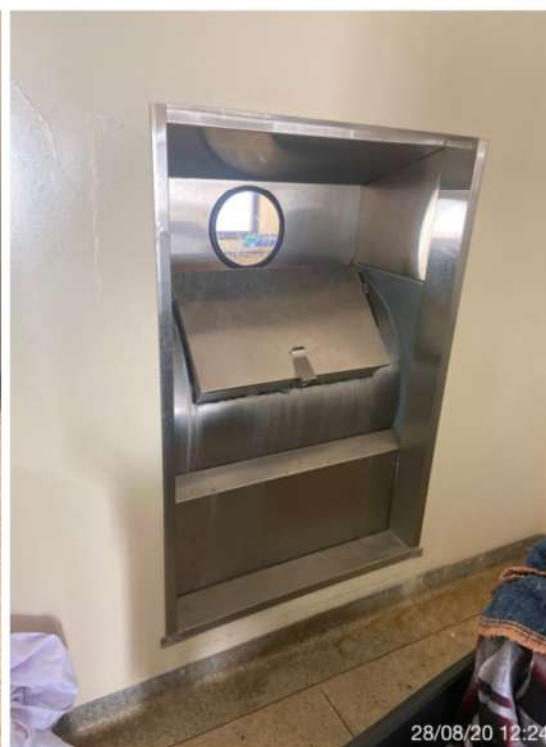
Os equipamentos e mobiliários existentes são antigos, desgastados pelo uso. A mão de obra da lavanderia é terceirizada, sendo utilizados equipamentos e estrutura física da unidade.

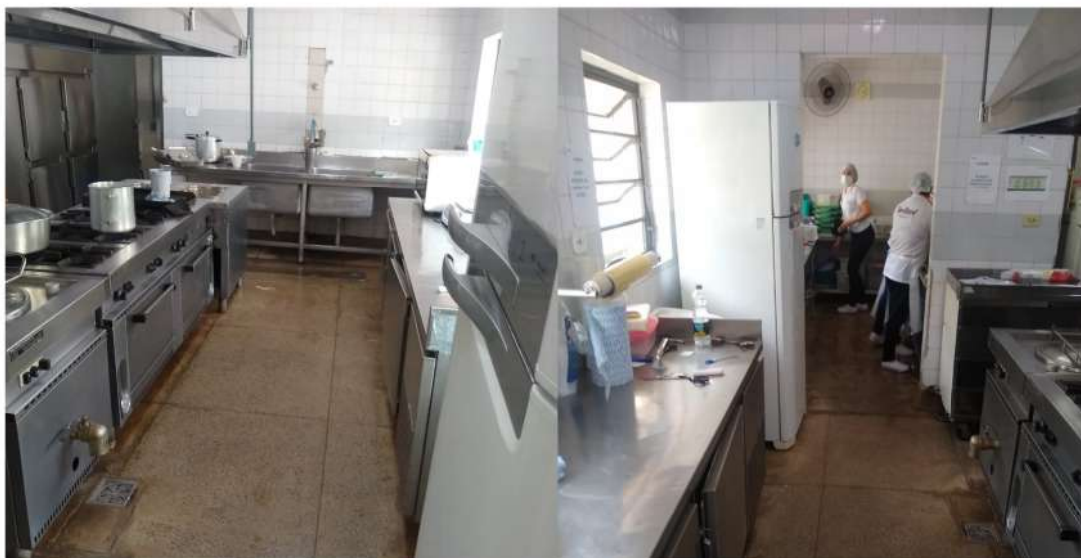
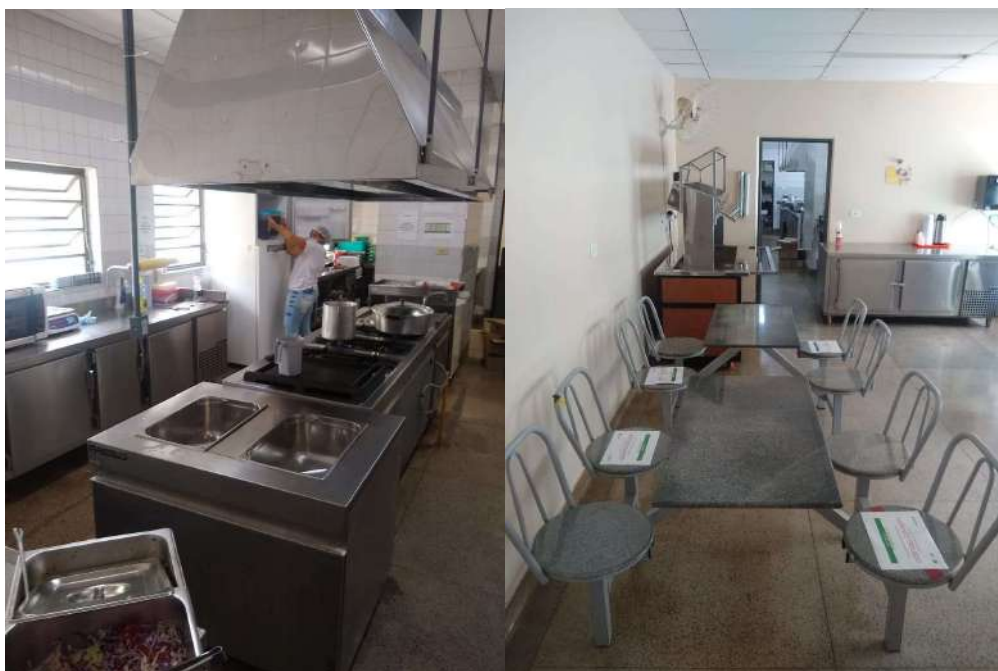
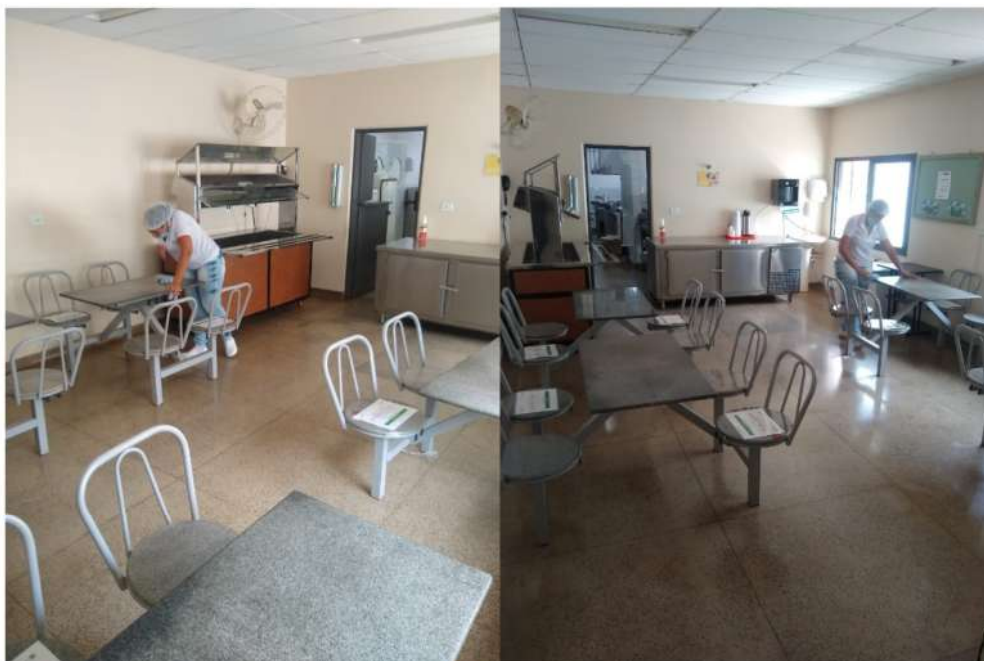
Os equipamentos existentes eram antigos, e o setor carecia de organização de fluxos. O refeitório não possuía cadeiras e mesas adequadas, além do espaço físico ser insuficiente para atender aos funcionários.

Com a necessidade do distanciamento social, o refeitório recebia, em seu máximo, apenas 8 (oito) pessoas por vez.

A ventilação era inadequada e, como não havia aparelho de ar-condicionado, o calor era simplesmente insuportável.

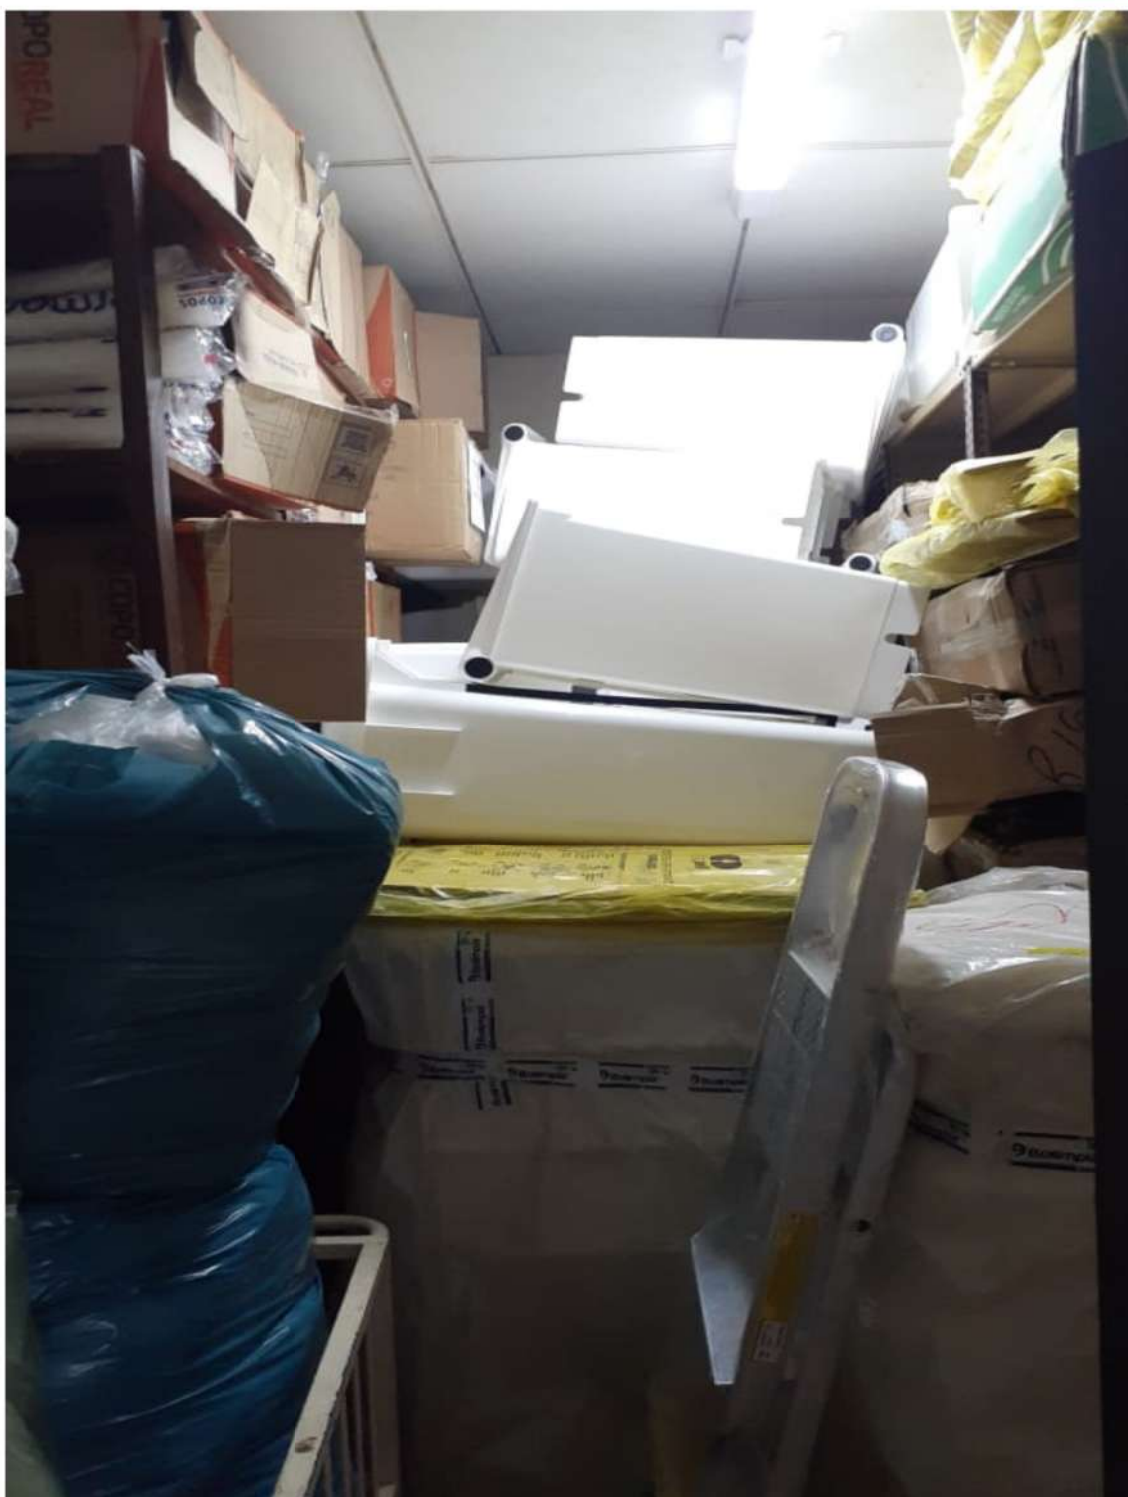
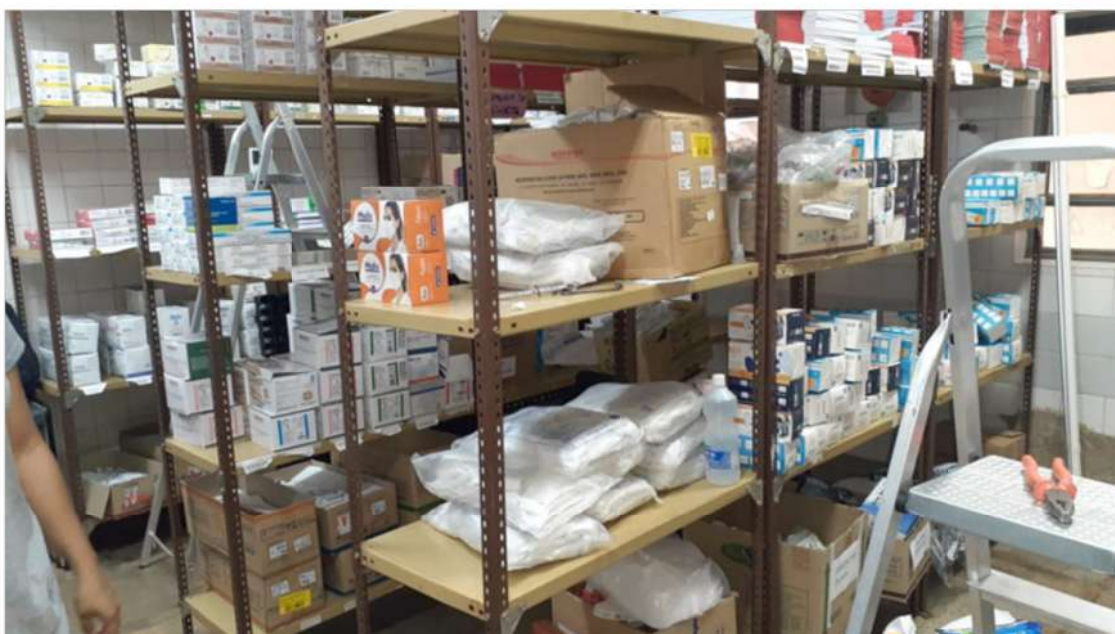
Apesar de contar com sistema MV, os funcionários da unidade não se encontravam capacitados para a respectiva utilização.

As notas fiscais, portanto, não eram lançadas junto ao sistema – e não havia qualquer tipo de controle de estoque.

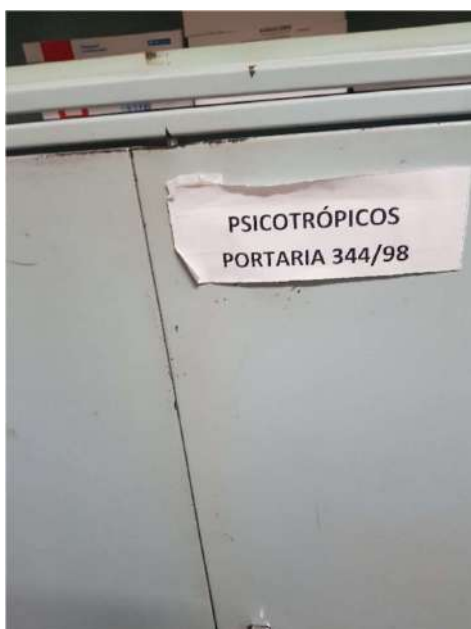
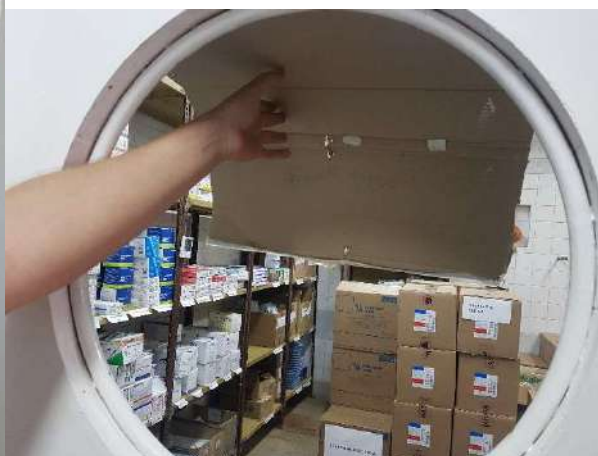
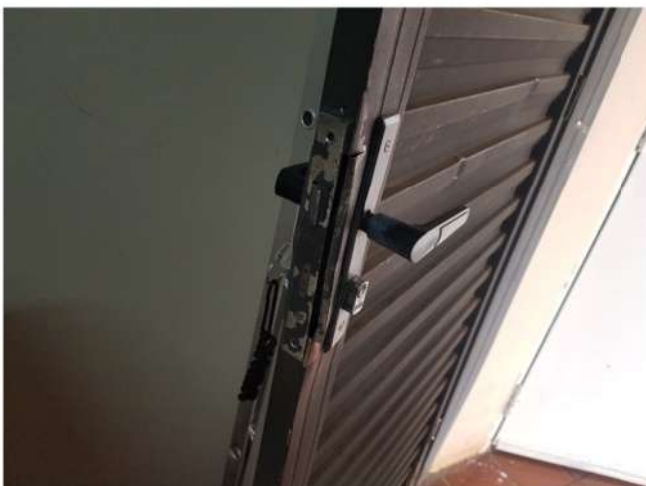
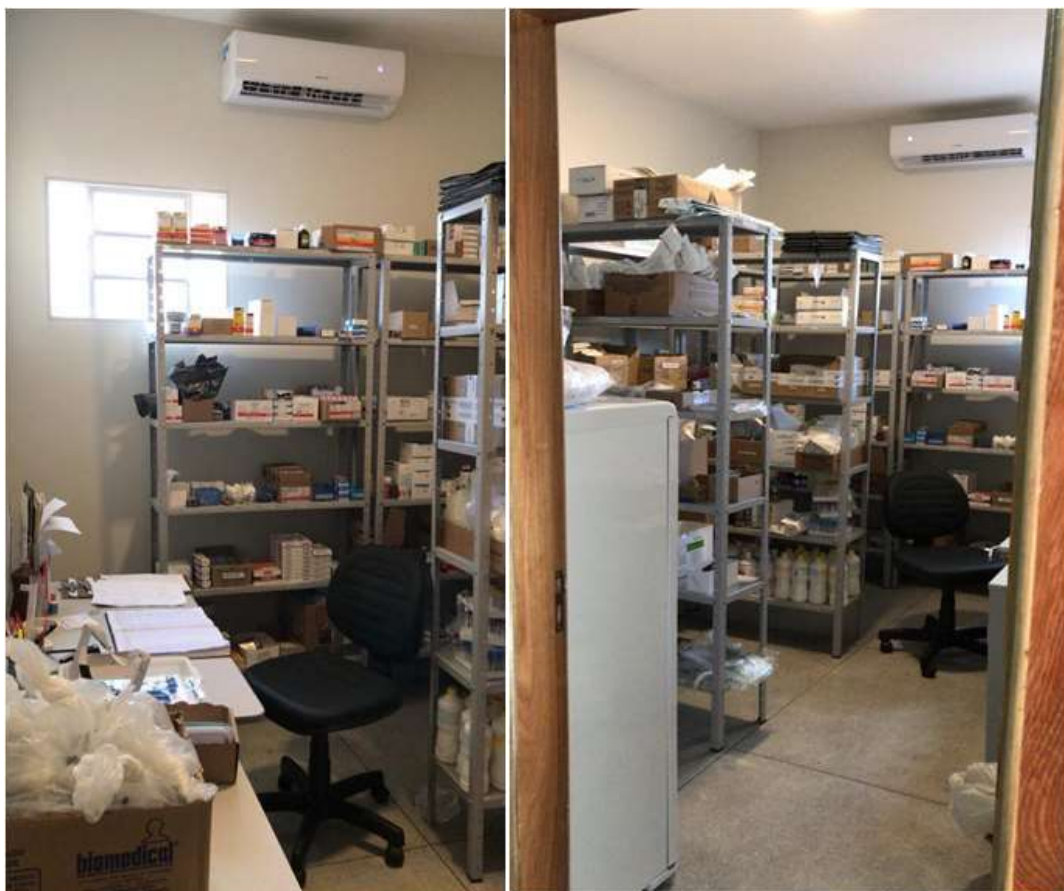
Os medicamentos de controle especial, psicotrópicos em especial, estavam acondicionados em armário sem fechadura. Tampouco havia registro em livro de controle, e a porta da farmácia encontrava-se quebrada e sem tranca.

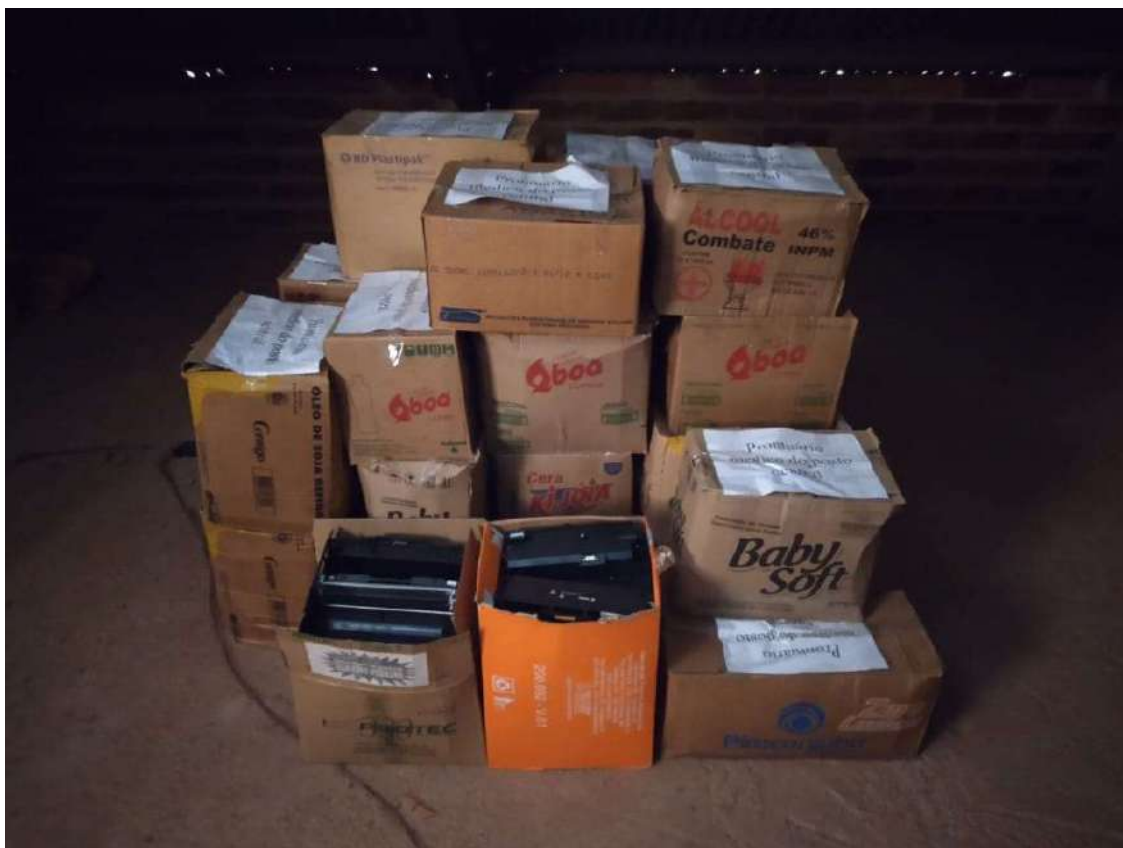
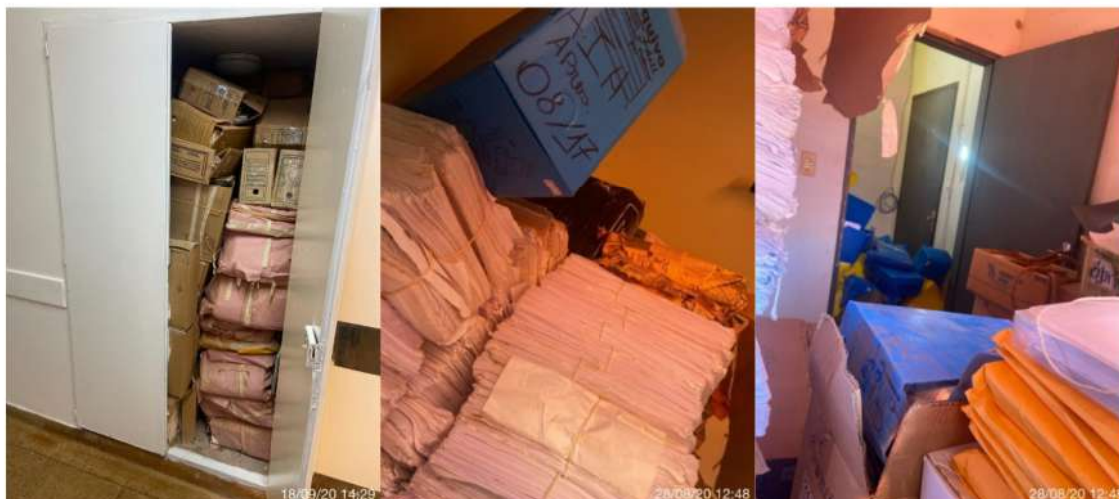
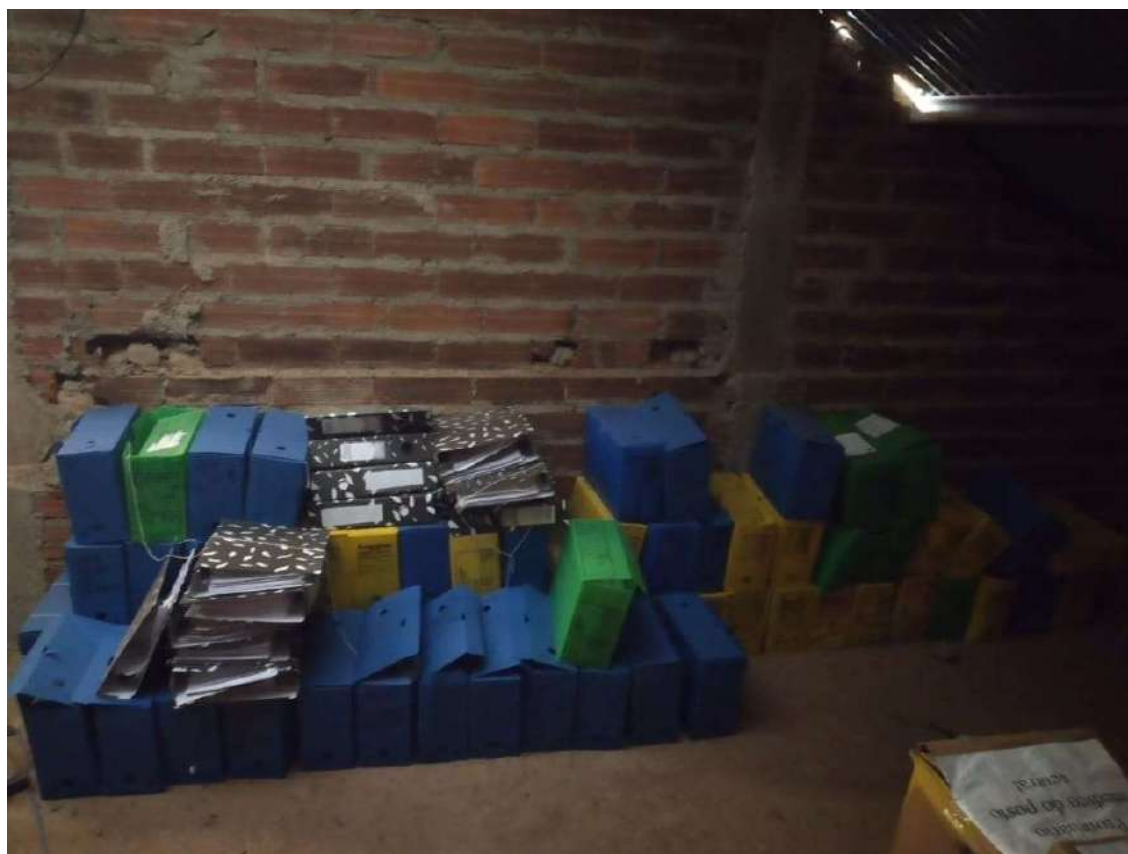
A unidade possuía arquivos físicos, em sua maioria prontuários médicos dispersos, que, na maior parte, eram, por assim dizer, “armazenados” junto à laje do hospital.

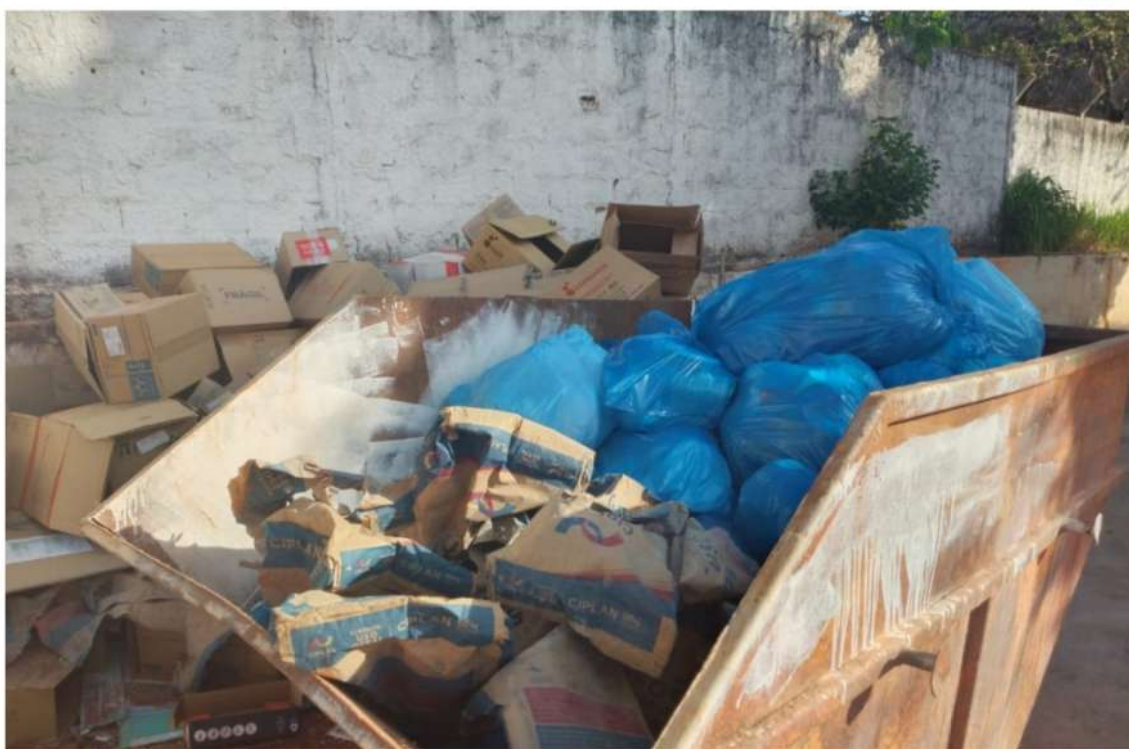
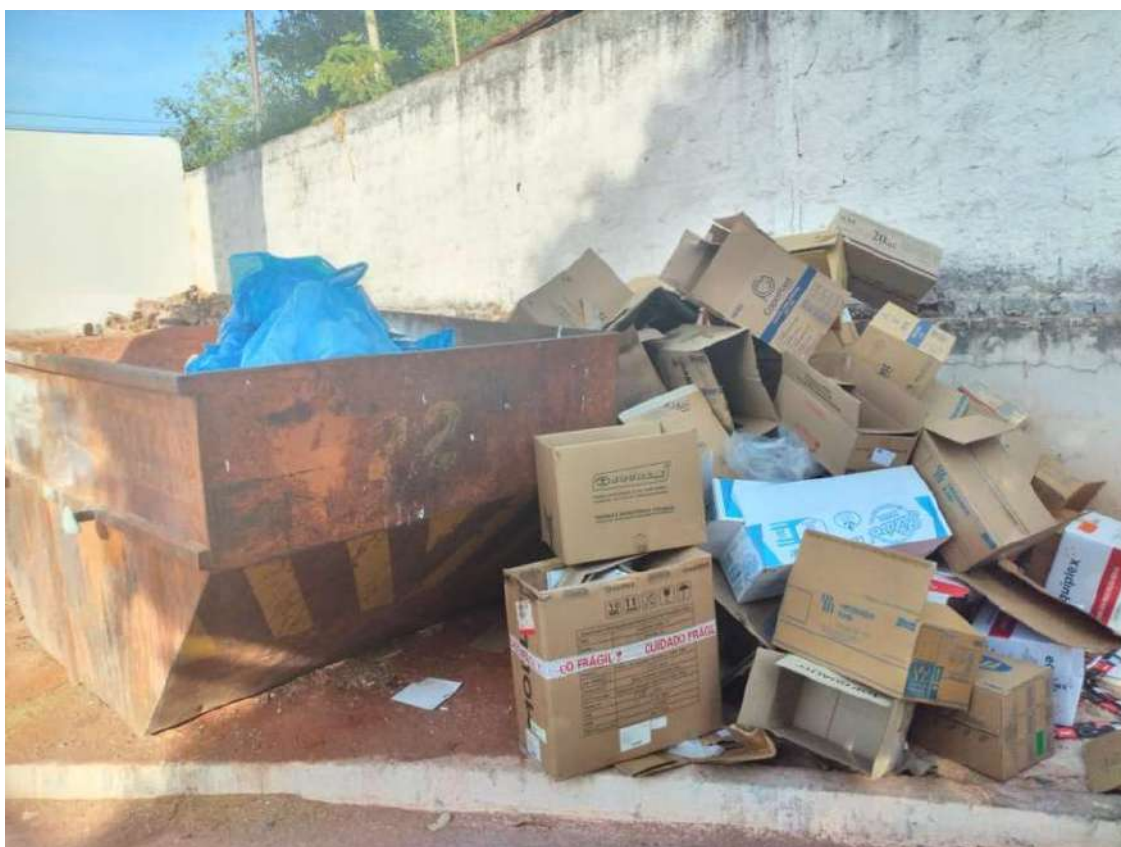
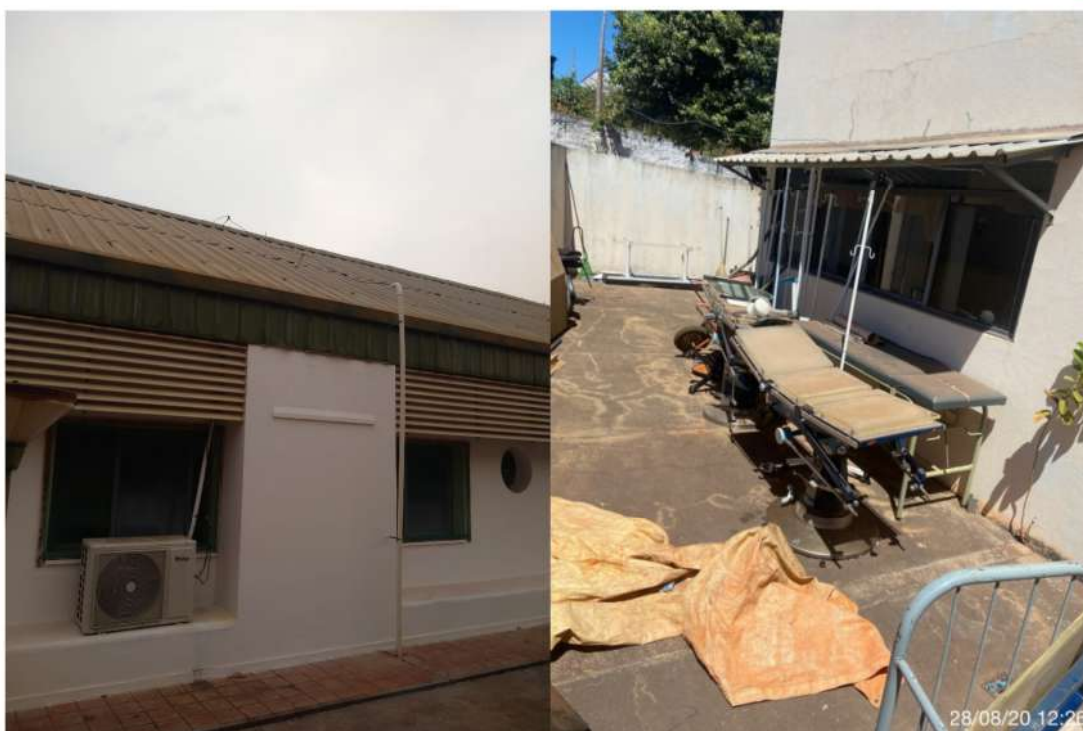
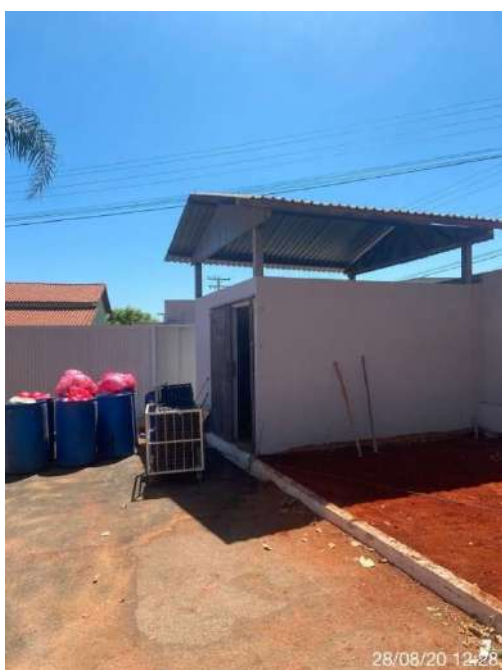
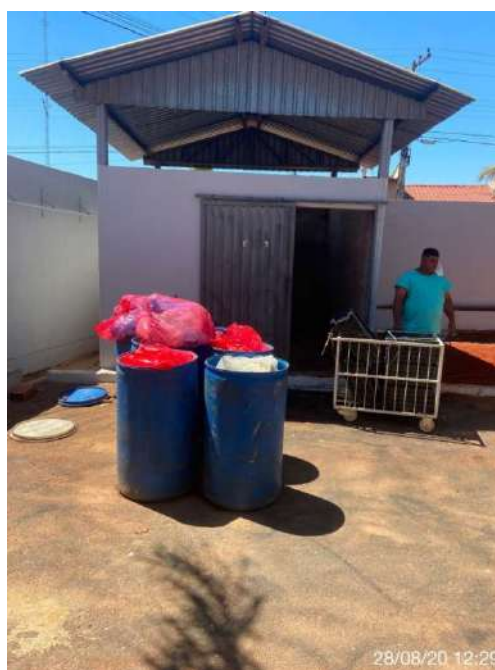
O lixo reciclável e o lixo comum eram armazenados ao ar livre – e sua coleta se dava apenas uma vez na semana, proporcionando acúmulo.
