Hospital Regional de São Luís de Montes Belos – Dr. Geraldo Landó

Relatório Técnico Mensal (setembro de 2.020)

CONTRATO DE GESTÃO 50/2020 - SES

Unidade gerenciada: Hospital Regional de Montes Belos – Dr. Geraldo Landó

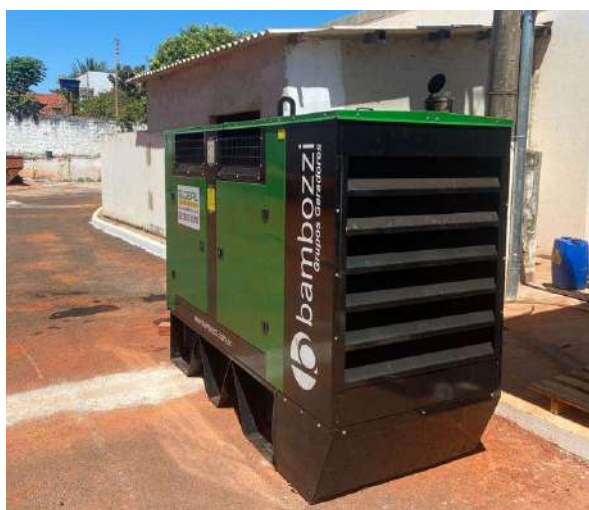
Grupo Gerador locado para alimentar o tomógrafo

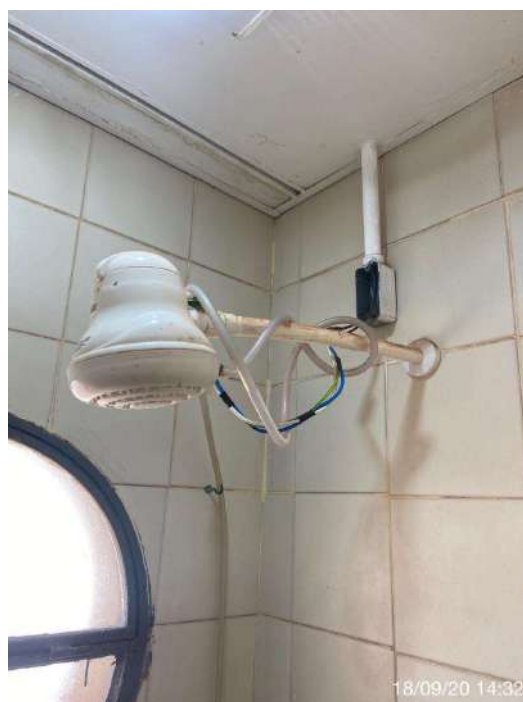
Por ser uma edificação antiga, o hospital dispõe de instalações deterioradas e com cabeamento e tomadas já não mais normatizados. Para tal, a unidade carecia de uma revisão geral das instalações elétricas, com intervenções de substituição de cabeamento, quadros, disjuntores e tomadas.

Instalações elétricas precárias

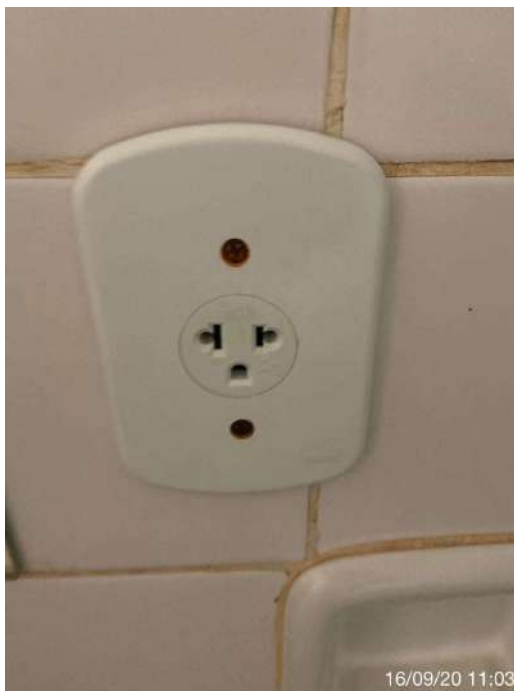
Instalações elétricas precárias

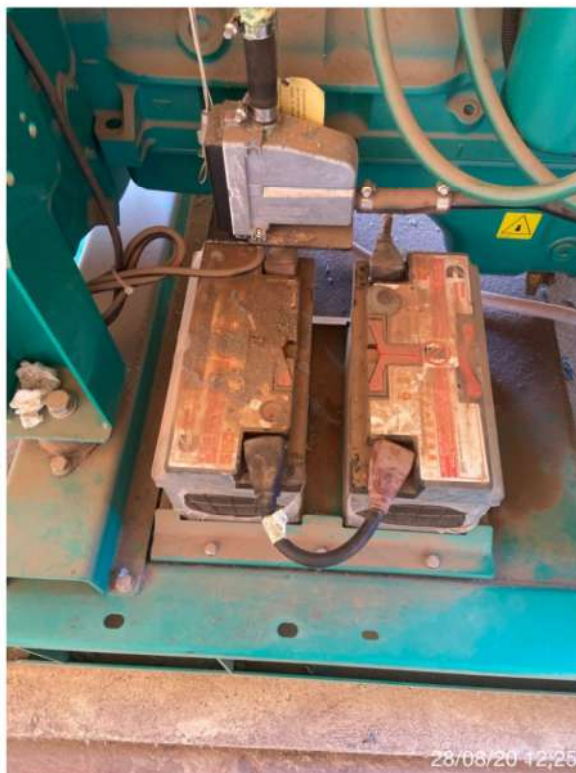
O hospital possui um grupo gerador de 375 KVA, bem acima da demanda contratada (45 KVA) para fornecimento de energia da unidade. Faz-se necessário uma manutenção preventiva para avaliar as condições do equipamento e posteriormente analisar se o mesmo encontra-se dimensionado corretamente.

Vista baterias do Gerador

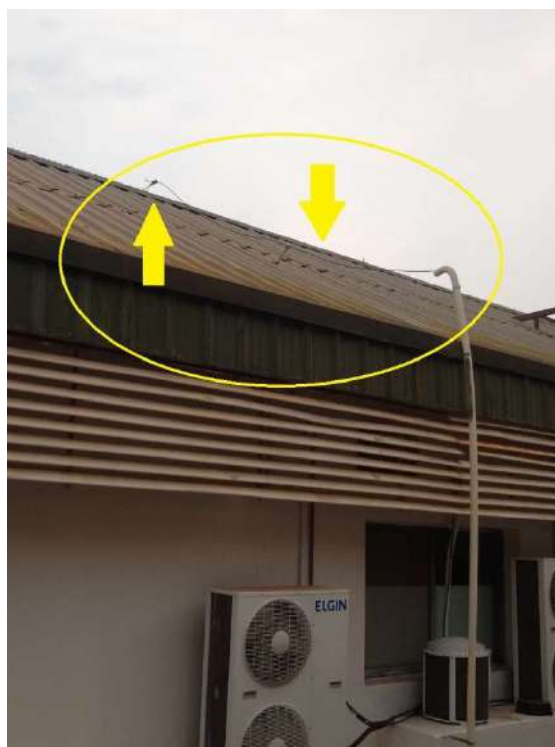
Aparentemente o hospital dispõe desse sistema, mas deve ser realizado um teste de continuidade do mesmo com apresentação de laudo, que impreterivelmente deve ser apresentado para fins de aprovação junto ao Corpo de Bombeiros.

Vista SPDA da unidade

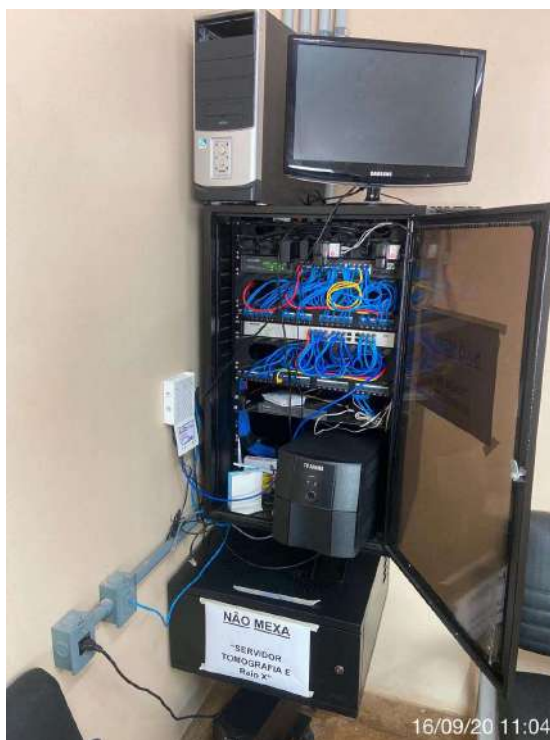
O hospital não possui o cabeamento estruturado de rede conforme normas vigentes. Nos locais que possuem computadores, por exemplo, a chegada de cabeamento é precária e improvisada. Para a informatização e utilização de sistema na unidade, será necessária a implantação de cabeamento estruturado de rede.

Atual servidor da unidade desorganizado

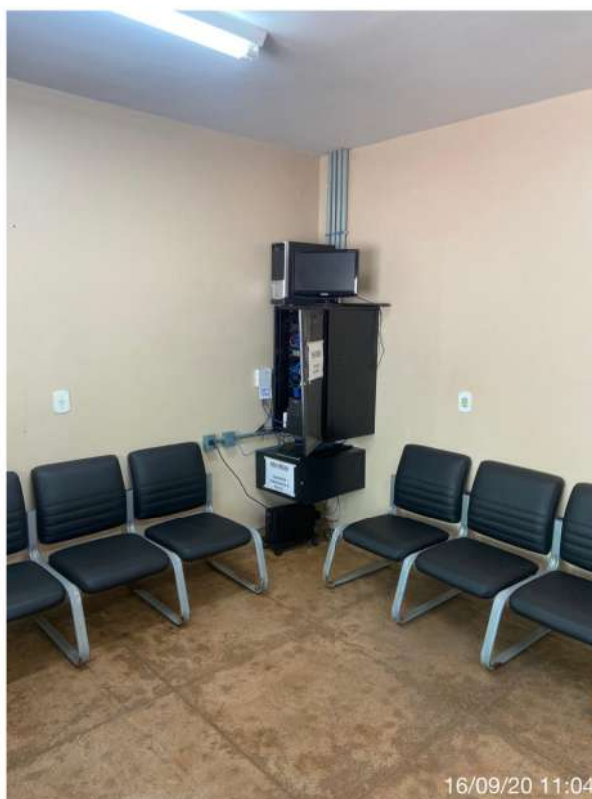
Atual servidor da unidade em sala de reunião

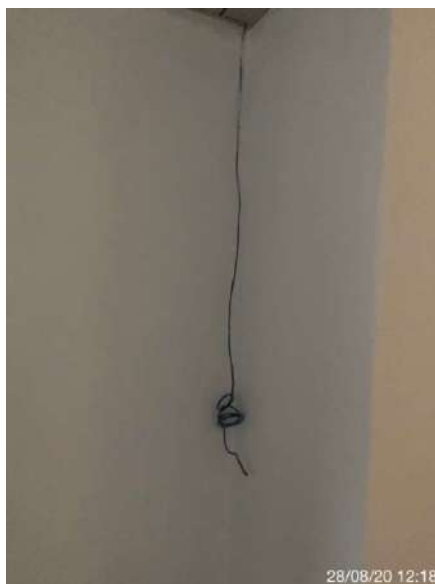
Cabeamento de rede não estruturado

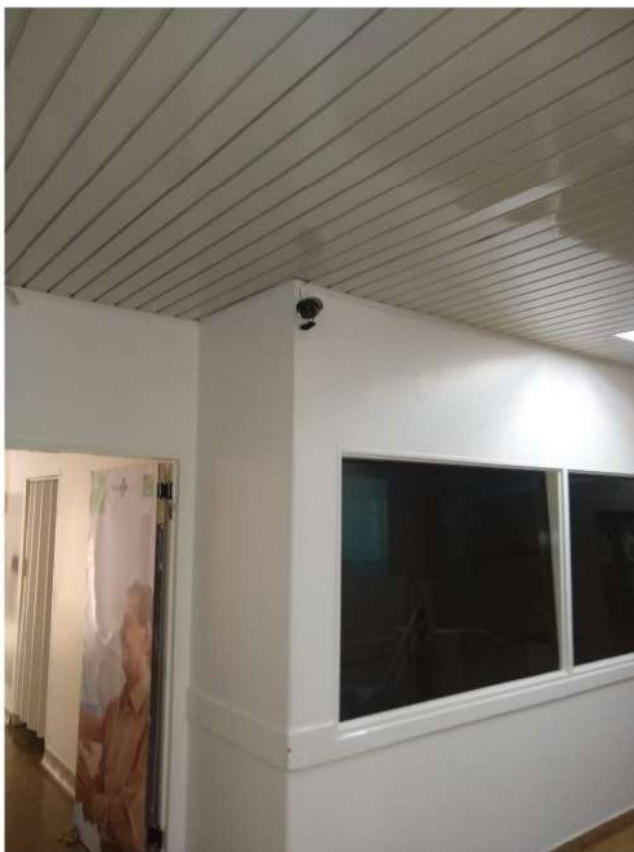
O hospital possui algumas câmeras, mas em pequena quantidade, sendo que alguns apresentam defeitos. Como a unidade tem alto fluxo de atendimento diário e também é maternidade, faz-se necessário o estudo e implantação do sistema de CFTV para o bom funcionamento e segurança da unidade.

Vista de uma das poucas câmeras da unidade

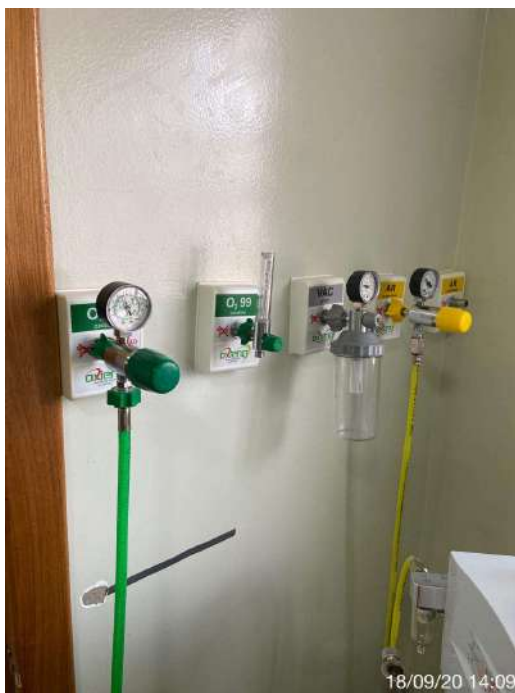
Vista UTI, único local com rede de gases canalizada na unidade

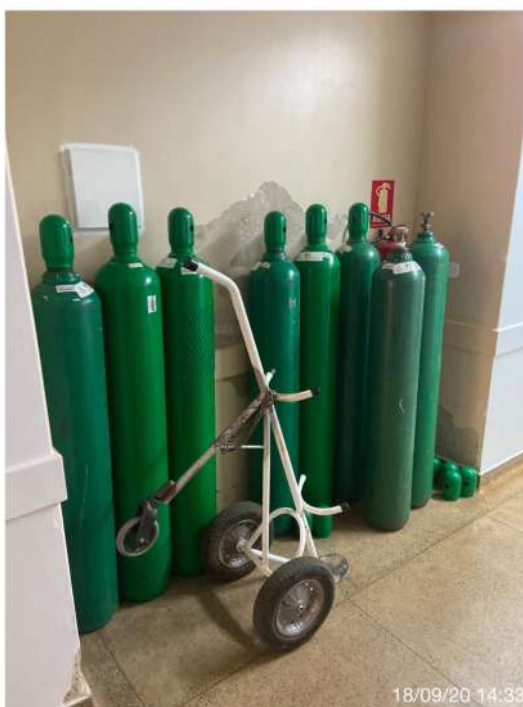
demais áreas são abastecidos somente com a utilização de cilindros (torpedos), levados manualmente até os locais.

Vista cilindros corredor clínica médica

É de suma importância o estudo e a implantação da rede canalizada de gases para a unidade, pois a operação da unidade como um todo é prejudicada com o método utilizado atualmente.

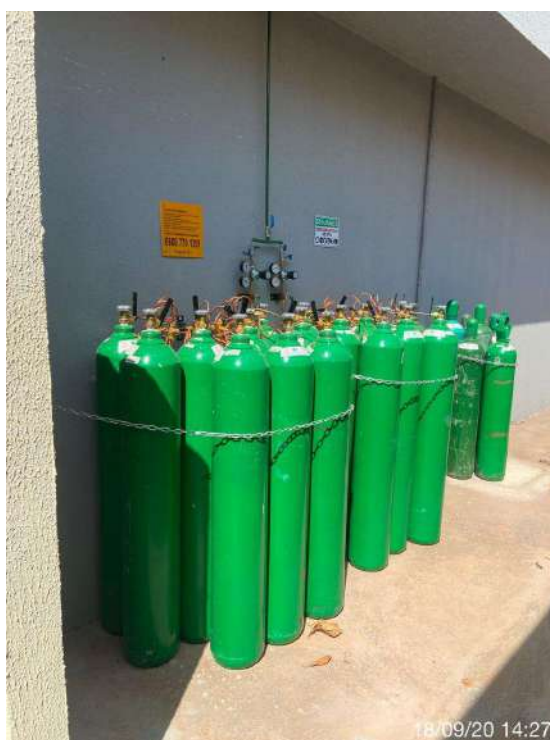
Vista bateria reserva de cilindros de O2 da UTI

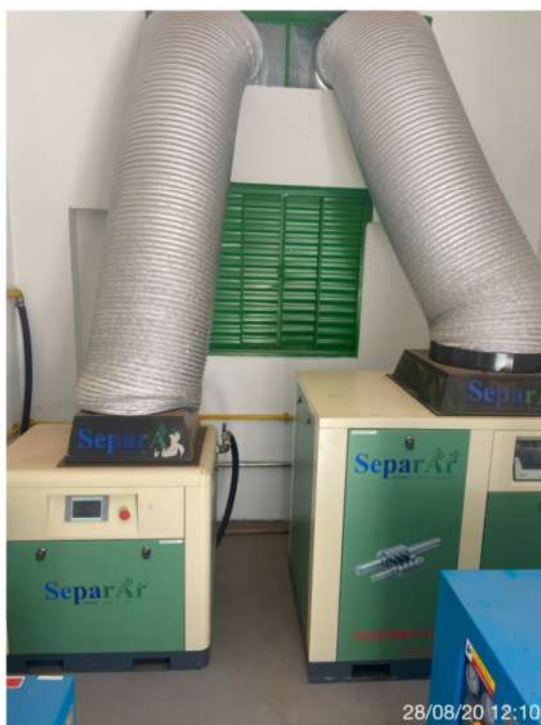
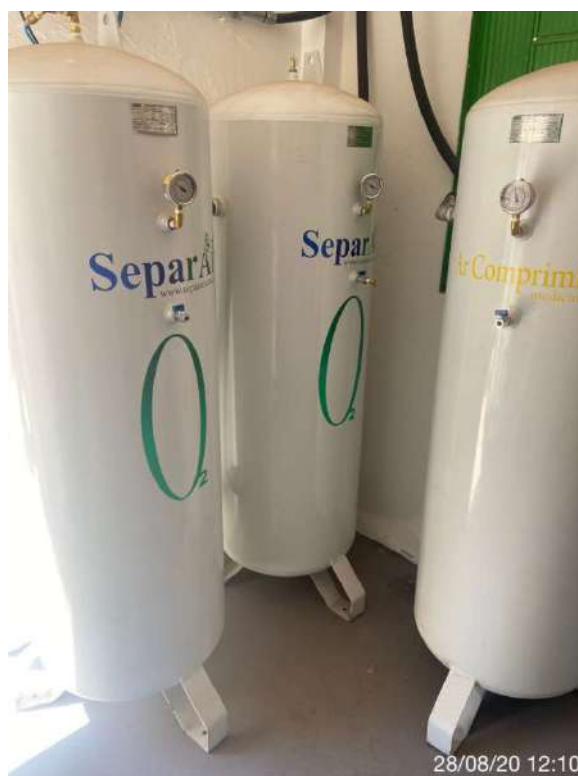
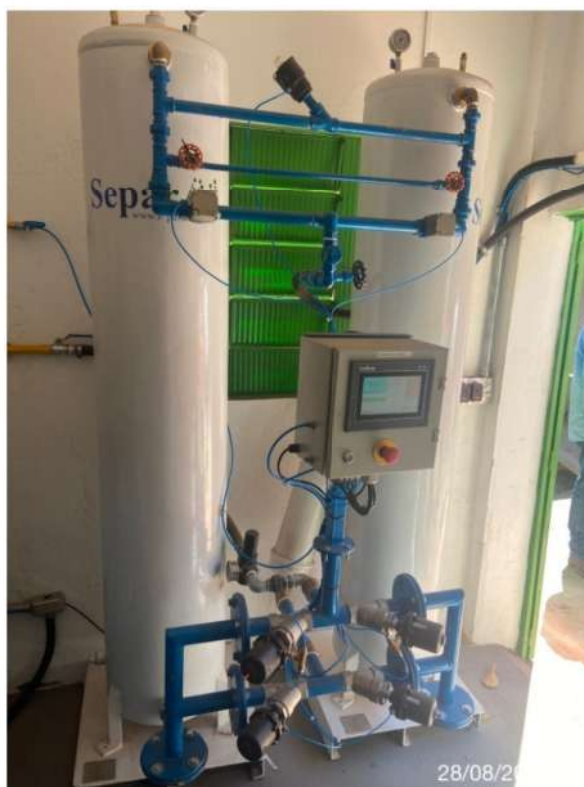
A UTI encontrava-se por uma usina de produção de ar medicinal, vácuo e oxigênio medicinal, sendo esta locada.

Vista usina de produção de gases medicinais

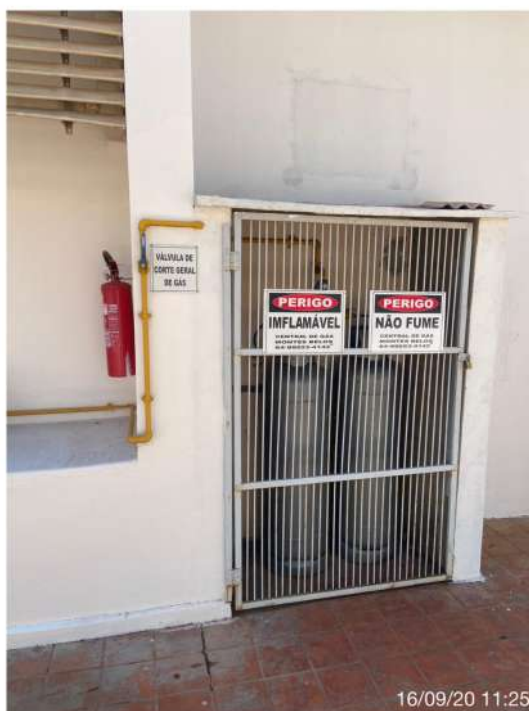
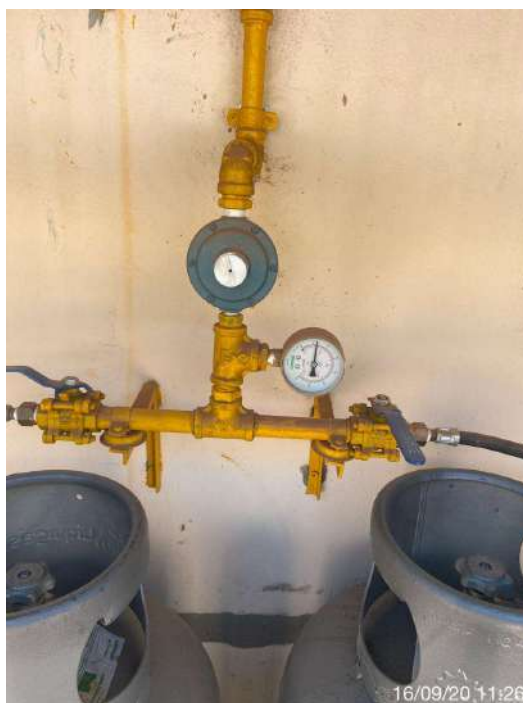
O abrigo de gás do hospital não atende a todas as exigências normativas e, por conseguinte, carece de intervenções.

Vista Central de gás GLP

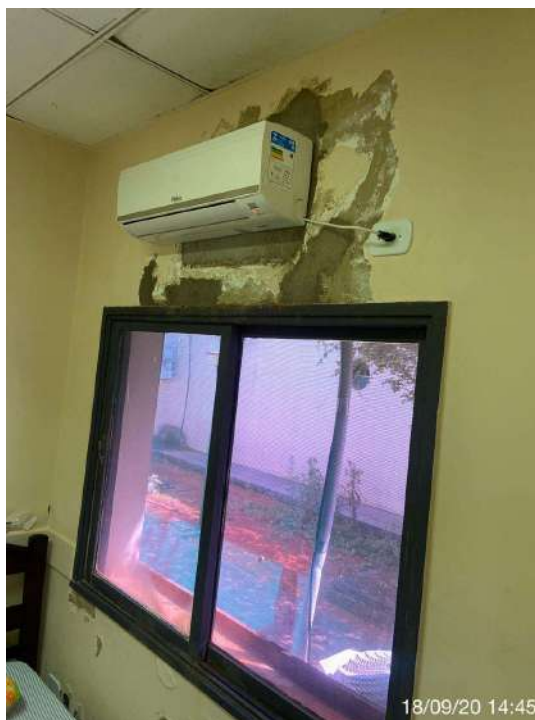
O hospital dispunha de equipamentos de ar-condicionado modelo SPLIT, sendo estes 63 aparelhos. Os equipamentos necessitavam de limpeza, manutenções corretivas e preventivas. Também era necessária a implantação do PMOC (Plano de Manutenção, Operação e Controle), plano este obrigatório no que diz respeito aos equipamentos de climatização em unidades hospitalares.

Vista ar condicionado conforto da enfermagem

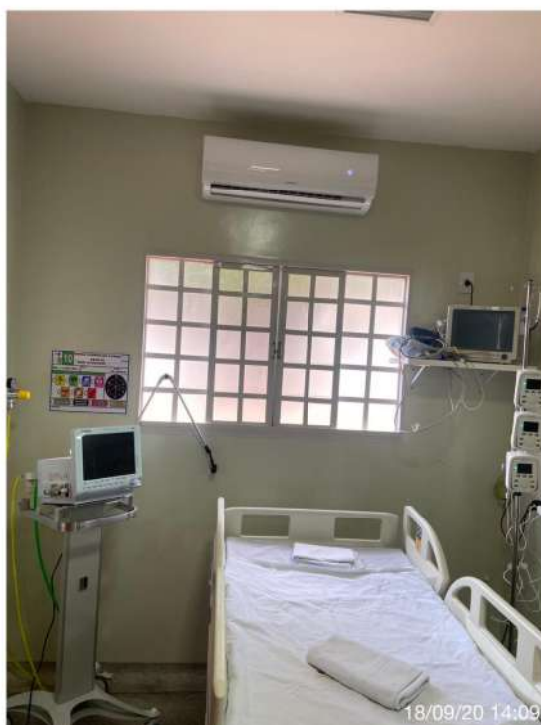
Vista ar condicionado da UTI

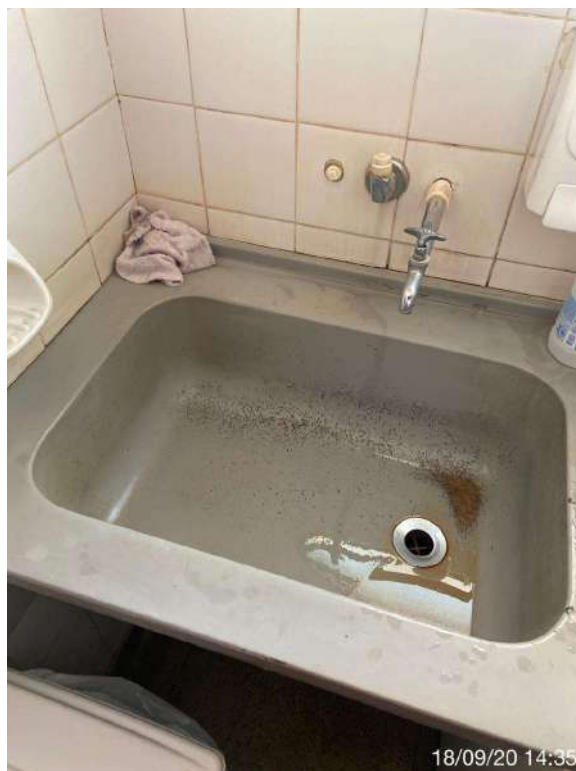
Na unidade em questão, diversos pontos demandam correção no que diz respeito a tais instalações. Foram observados diversos vazamentos em banheiros e pias de postos de enfermagem. Ademais, parte da tubulação do hospital ainda é feita em aço galvanizado, método construtivo não mais utilizado há décadas, devido à enorme dificuldade em sua manutenção.

Vista de pia de posto de enfermagem

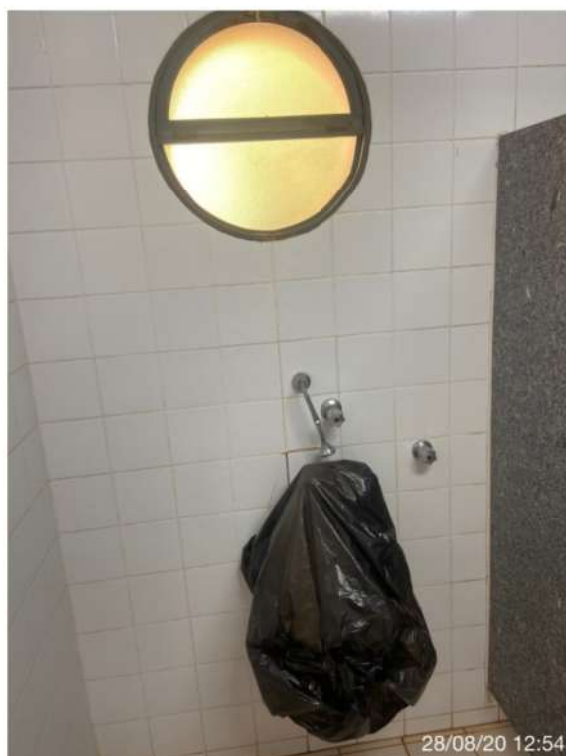
Vista de mictório desativado

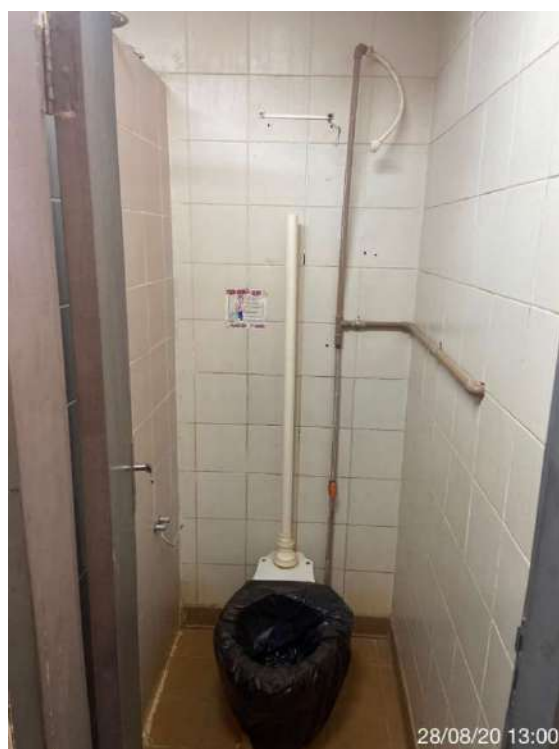
Vista banheiro de vestiário desativado

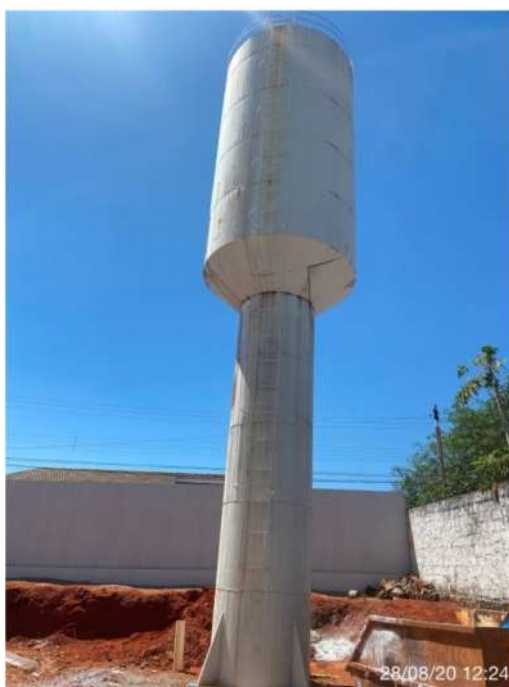
O abastecimento de água da unidade é feito pela concessionária, e dispõe de um reservatório tipo taça de 20.000 litros.

Vista Reservatório metálico tipo taça

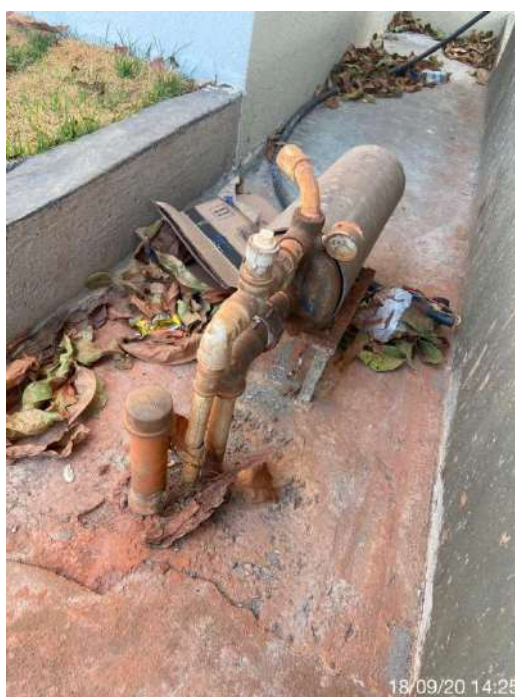
Foi notado um poço artesiano localizado no terreno do hospital, mas o mesmo se encontra inativo.

Vista Poço artesiano inativo

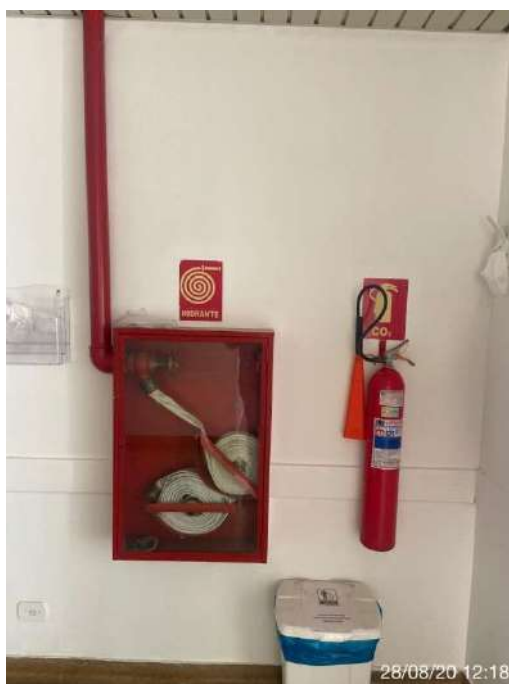
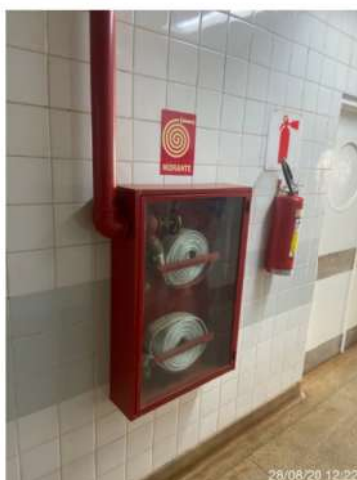
A unidade não possuía o CERCON (Certificado de Conformidade do Corpo de Bombeiros). Também não foi encontrado nenhum tipo de Projeto de Combate a Incêndio. Notou-se, por outro lado que a unidade dispõe das instalações dos mangotes, mas estes não são ligados a nenhum tipo bomba e nem reservatório destinado à reserva de incêndio.

Vista Hidrante e extintor

Será necessário, portanto, um investimento significativo para a adequação de todo o sistema de combate a incêndio da unidade, lembrando que este se faz necessário para a obtenção da licença.

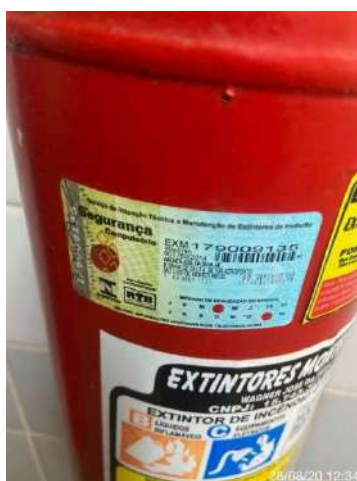
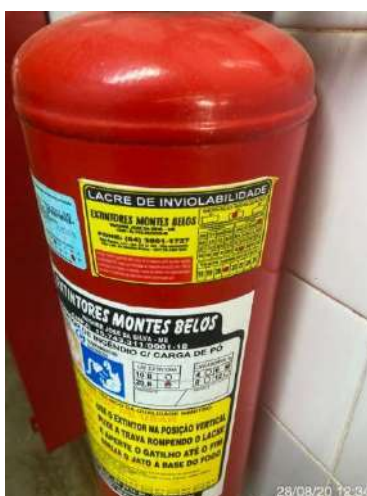
Outrossim, os extintores de incêndio encontravam-se com quantidade abaixo do necessário, sem contar que diversos deles se encontravam com a carga vencida ou despressurizados.

Vista extintor vencido
